## 改善箇所説明図

トランスミッションギヤ  
セクター

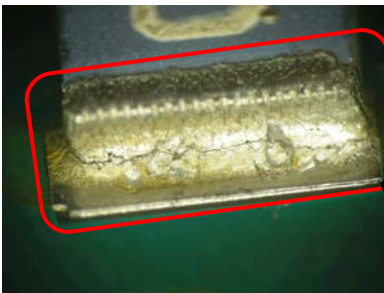
【ギヤセクターロック回路抵抗器のはんだ】

自動変速機のロータリースイッチ式トランスミッションギヤセクターにおいて、セクターロック回路の設計が不適切なため、使用中の熱により抵抗器のはんだ部分に割れが発生し、トランスミッション警告が点灯し、ギヤセクターが動かなくなるおそれがある。

全車両、トランスミッションギヤセクターを対策品に交換する。

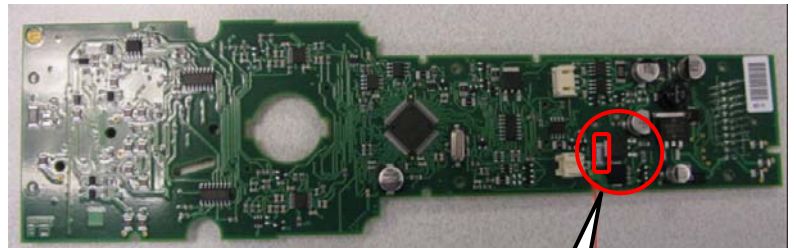
【トランスミッションギヤセクターの内部電子基盤】

基準不適合発生箇所
