# 改善箇所説明図

図：左ハンドル車

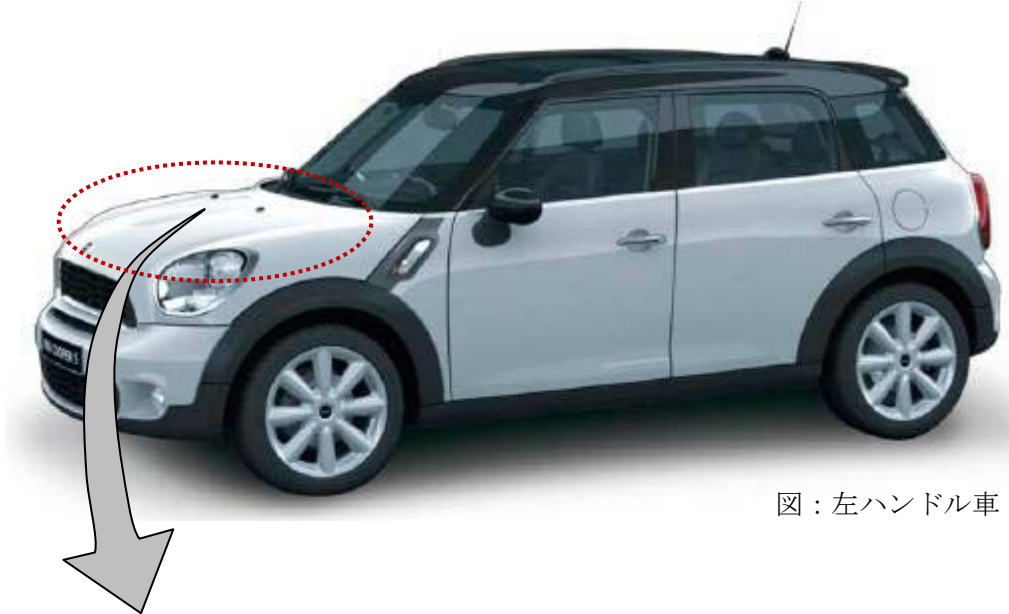
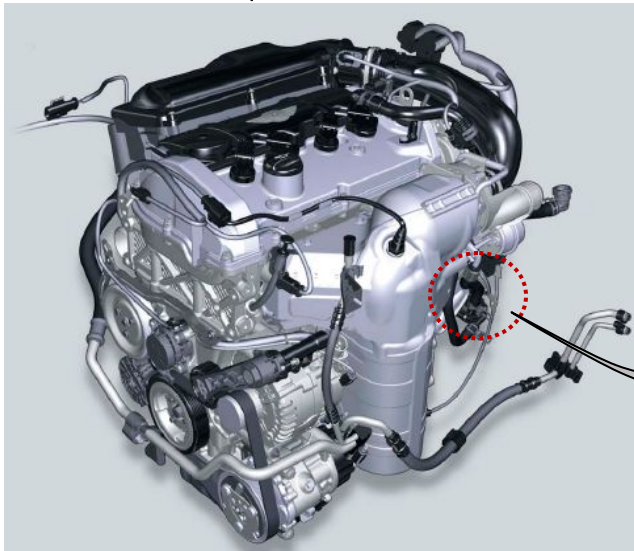
ターボ チャージャー冷却用  
補助クーラント ポンプ

ターボチャージャーを冷却するための電動補助クーラント ポンプの作動用回路の設計評価が不十分であったため、そのままの状態で使用を続けると、回路基板上に金属物質が生成され、回路がショートし、プラグ接続部が焦げ付き、最悪の場合、車両の火災に至るおそれがある。

全車両、電動補助クーラント ポンプを対策品と交換する。

作業完了車には、左ストラット タワーに赤色ペイントを塗付する。
