## 改善箇所説明図

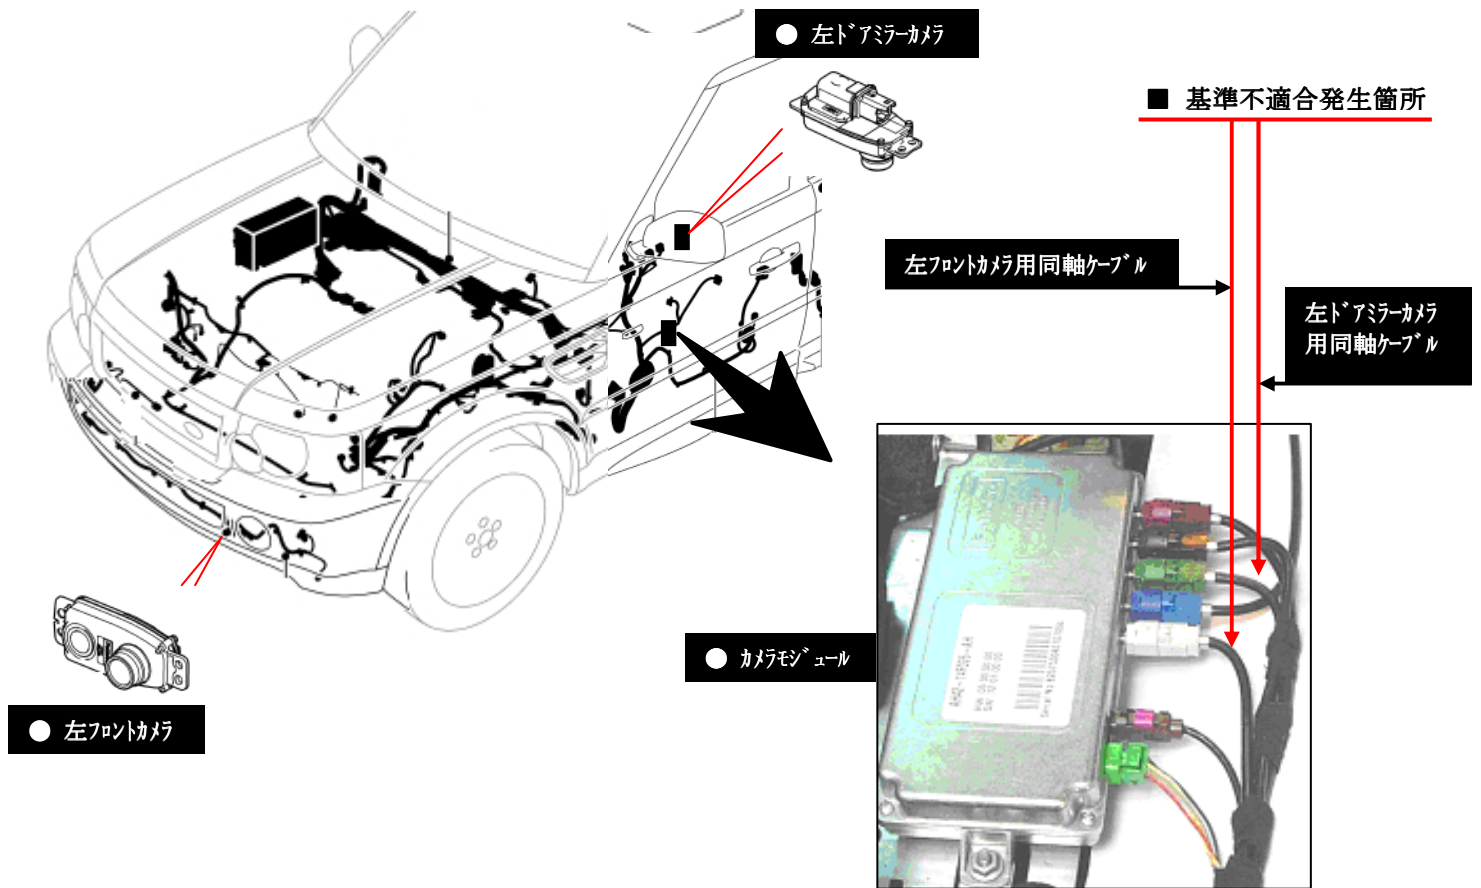
直前直左カメラと画像表示装置を接続している信号伝送ケーブルにおいて、使用中の熱の影響によって伸縮する他のケーブルから圧力を受けて、当該ケーブルの内部構造が歪められ、外部からのノイズの影響を受け、当該カメラの映像が歪む、または表示しなくなるおそれがある。

全車両、当該カメラと画像表示装置の間に信号ノイズ除去フィルターを取り付ける。
