## 改善箇所説明図

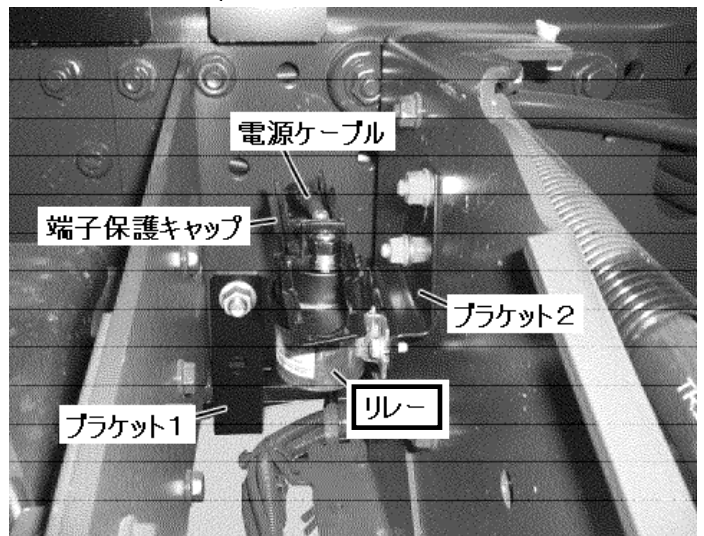
**不具合発生箇所**  
吸入空気加熱装置

外気温が低いときに作動する吸入空気加熱装置において、回路設計が不適切であるため電源供給回路が破損し電流が流れ続けることがある。そのため、そのまま使用を続けると、当該回路が発熱して溶損し、適切に作動なくなり、最悪の場合、当該回路が過熱し火災が発生するおそれがある。

全車両、リレーを追加装着して電源供給回路の配線を変更する。

識別： フレームにリレーが装着されており、容易に識別できる。
