## 改善箇所説明図

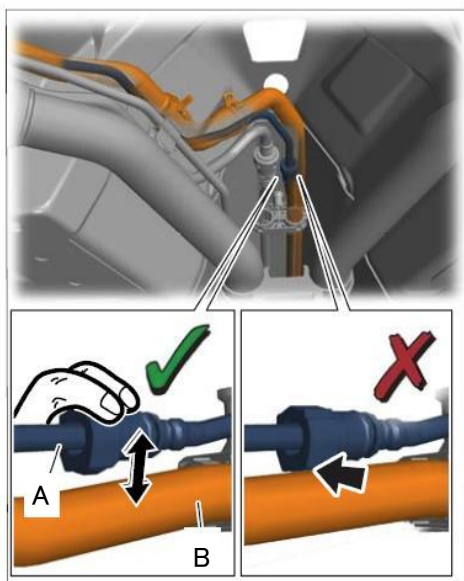
基準不適合発生箇所

燃料供給配管において、接続部がヒータパイプに接触し、運転時の車体振動によりロック機構が解除される場合があります、接続部から燃料漏れが発生し、エンジnstールが発生したり、燃料に引火するおそれがある。

全車両、燃料供給配管とヒータパイプの干渉の有無を確認し、干渉が無い場合は、スペーサを追加する。干渉がある場合には燃料配管を対策品に交換する。
