## 改善箇所説明図

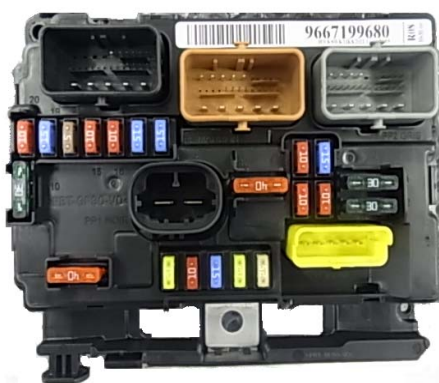
エンジンヒューズボックス

### 基準不適合発生箇所

エンジンルーム内のエンジンヒューズボックスにおいて、車両製造工程で電源供給配線の固定端子を過大なトルクで締め付けたものがある。そのため、そのままの状態で使用を続けると、固定端子が破損して接触不良を起こして、エンストし、再始動ができなくなるおそれがある。

全車両、エンジンヒューズボックスを交換し、電源供給配線の固定端子を正規のトルクで締め付けする。

対策済車両にはエンジンヒューズボックス上部に黄色のマーキングを実施する。
