## 改善箇所説明図

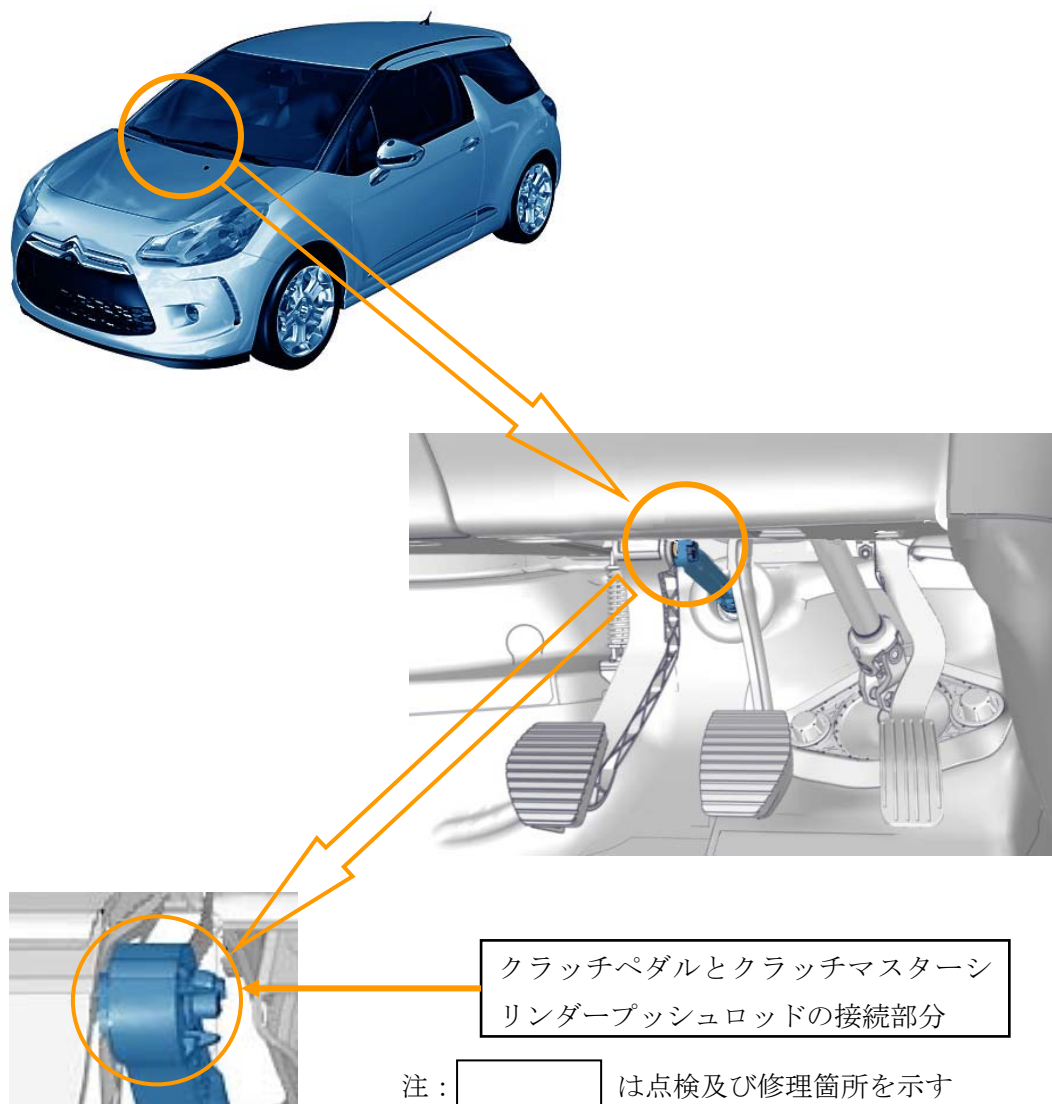
クラッチペダルとクラッチマスターシリンダープッシュロッドの接続部において、車両製造工程で確実に固定されていないものがあり、クラッチペダルを操作した際に接続が外れてしまい、変速が出来なくなるおそれがある。

全車両、当該接続部を確認し、接続状態が不確実な場合、接続を修正して確実に固定する。

対策済車両には、クラッチペダルの上部に黄色のマーキングを塗布する。
