## 改善箇所説明図

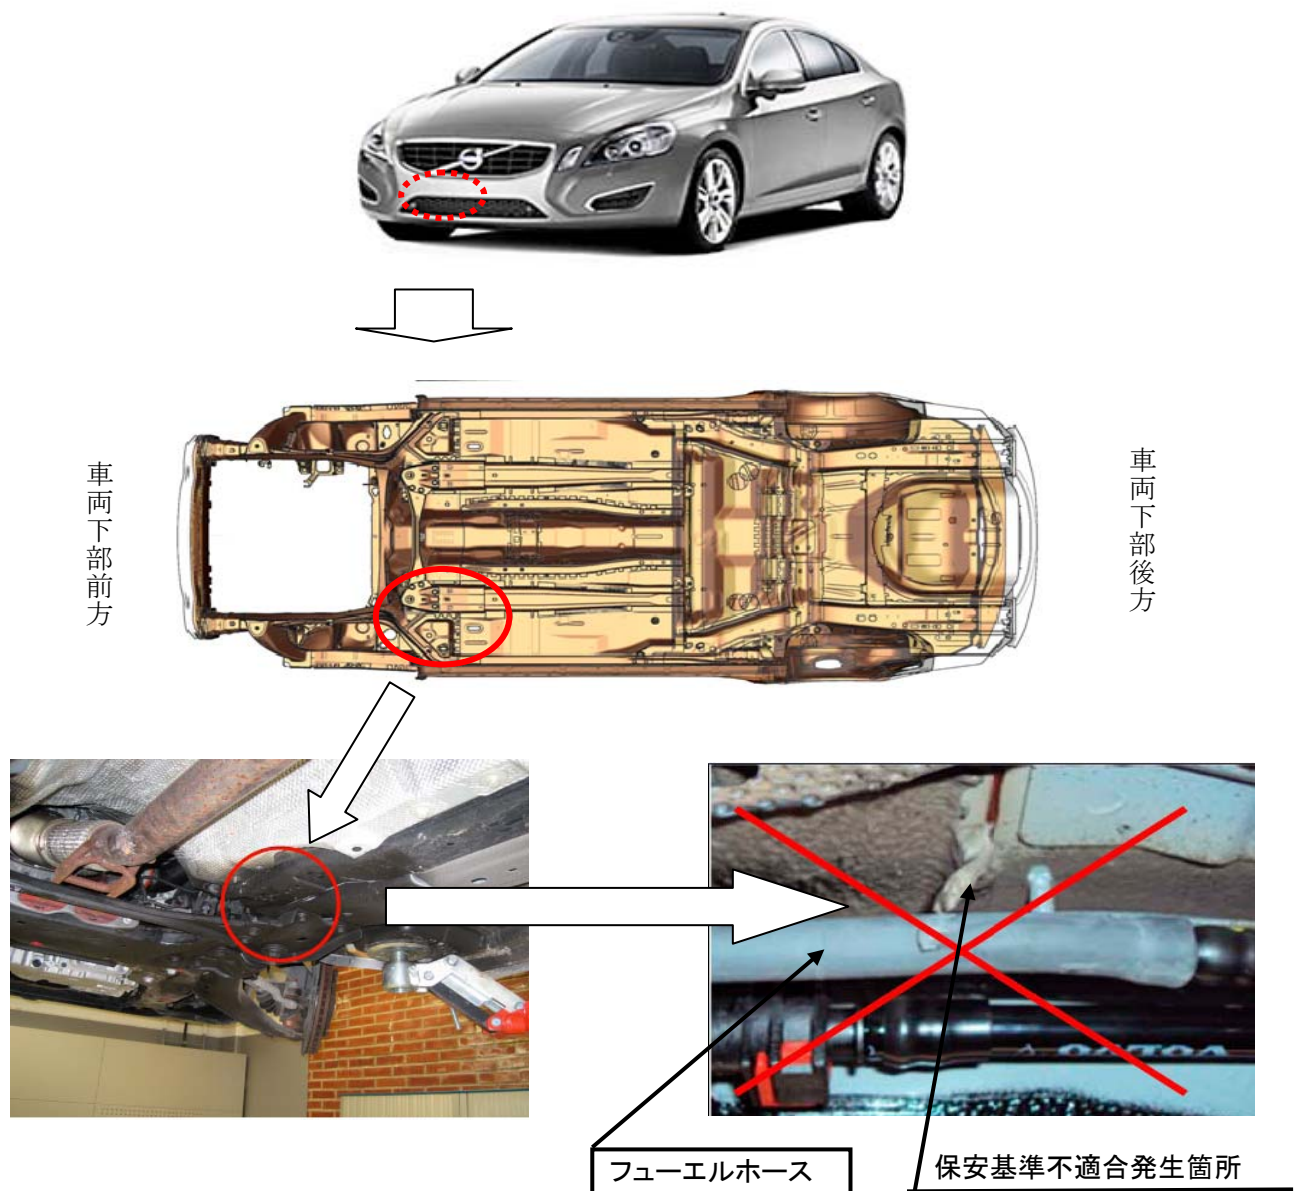
車両下部の遮音コーティング剤において、コーティング剤の混合比及び塗付量が不適切なため、コーティング剤が一部箇所において氷柱状になっているものがある。そのため、そのままの状態で使用を続けると、車両振動等により燃料配管と接触し、燃料配管を損傷することにより燃料漏れを起こし、最悪の場合、火災に至るおそれがある。

全車両、車両下部の遮音コーティング剤を点検し、該当する場合は遮音剤の一部を修正する。またコーティング剤と燃料配管が接触した痕跡がある場合は、当該部位の燃料配管を新品と交換する。
