# 改善箇所説明図

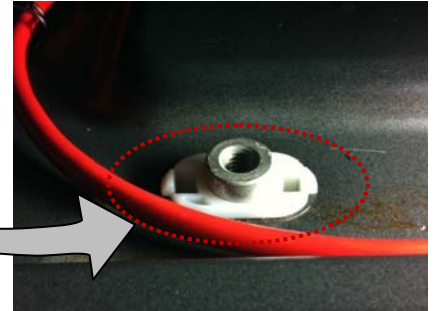
バッテリー プラス ケーブルの絶縁固定体

## 基準不適合発生箇所

トランクルームのフロアパネル下にあるバッテリープラスケーブルの絶縁固定体において、プラスチックロックの挿入が適切ではなかったため、振動等の影響により、絶縁固定体の車体への固定が緩むおそれがある。

その場合、接触不良または絶縁不良により電装系システムに十分な電力が供給されず、エンジンが停止し再始動できなくなる可能性がある。また、接点間での放電によりバッテリープラスケーブルが熱を持ちトランクルームのフロアパネルが焦げることがあり、最悪の場合、車両の火災に至るおそれがある。

全車両、当該絶縁固定体の取り付けを点検し、必要な場合は適切に取り付けし直す。

作業完了車は、バッテリー ターミナル カバーが白色である。
