## 改善箇所説明図

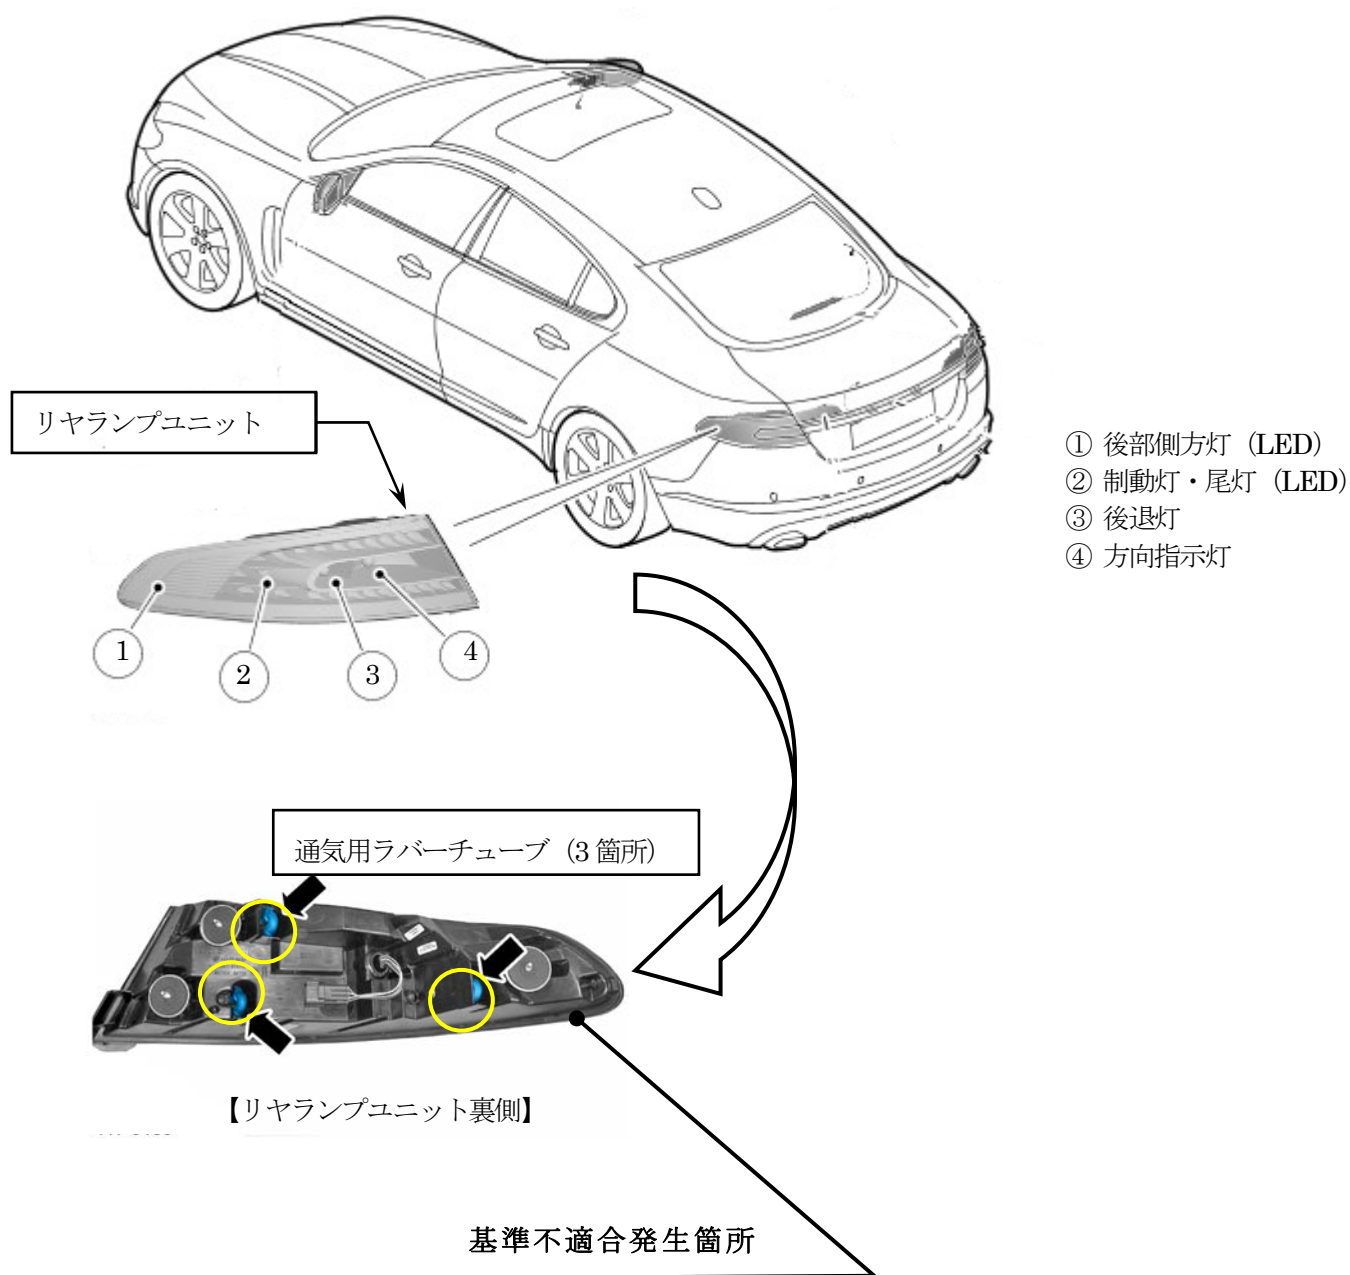
リヤランプユニットにおいて、通気用ラバーチューブに含まれる硫黄成分が水分を含んだ温かい通気と反応し、LED電気基盤を腐食させる硫化ガスが発生する。そのため、LEDを使用している制動灯及び尾灯の電気基盤が腐食し、制動灯及び尾灯が部分的に点灯しなくなるおそれがある。

全車両、硫黄フリーの通気用ラバーチューブと交換する。また、制動灯及び尾灯が点灯していない場合はリヤランプユニットを対策品と交換する。

識別：トランクリッドのラッチに白ペイントを塗布する。
