## 改善箇所説明図

### 基準不適合発生箇所

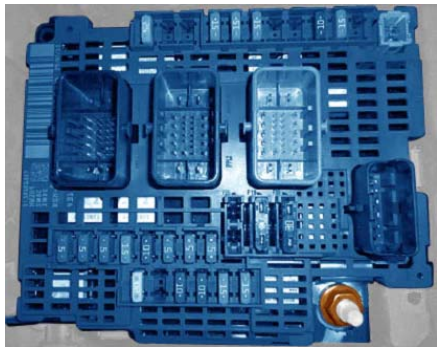
エンジンヒューズボックス

エンジンルーム内のエンジンヒューズボックスにおいて、車両製造工程で電源供給配線の固定端子を過大なトルクで締め付けたものがある。そのため、そのままの状態で使用を続けると、固定端子が破損して接触不良を起こして、エンストし、再始動が出来なくなるおそれがある。

全車両、当該接続部の締め付けトルクを確認し、過大なトルクで締め付けられていた場合、エンジンヒューズボックスを交換し、電源供給端子を正規のトルクで締め付けする。
