# 改善箇所説明図

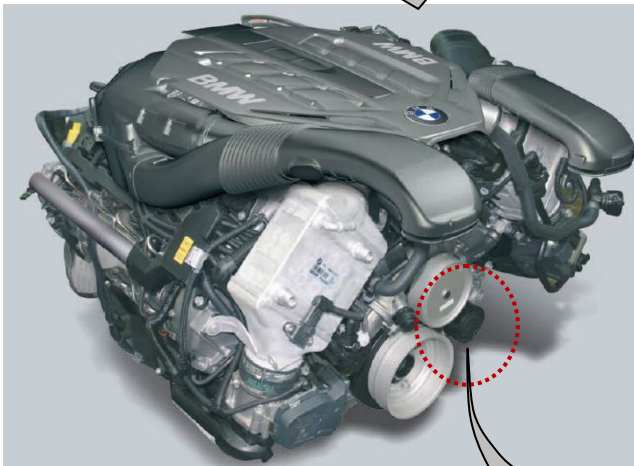
N63 エンジン

## 基準不適合発生箇所

ターボ チャージャー用  
補助クーラント ポンプ

ターボチャージャーを冷却するための電動補助クーラントポンプにおいて、ハウジングの製造工程が不適切であったため、ハウジングに亀裂が生じることがある。その場合、亀裂からクーラントや湿気が浸入することにより回路がショートし、プラグ接続部が焦げ付き、最悪の場合、車両の火災に至るおそれがある。

全車両、電動補助クーラント ポンプを良品と交換する。
