# 改善箇所説明図

S1000RR

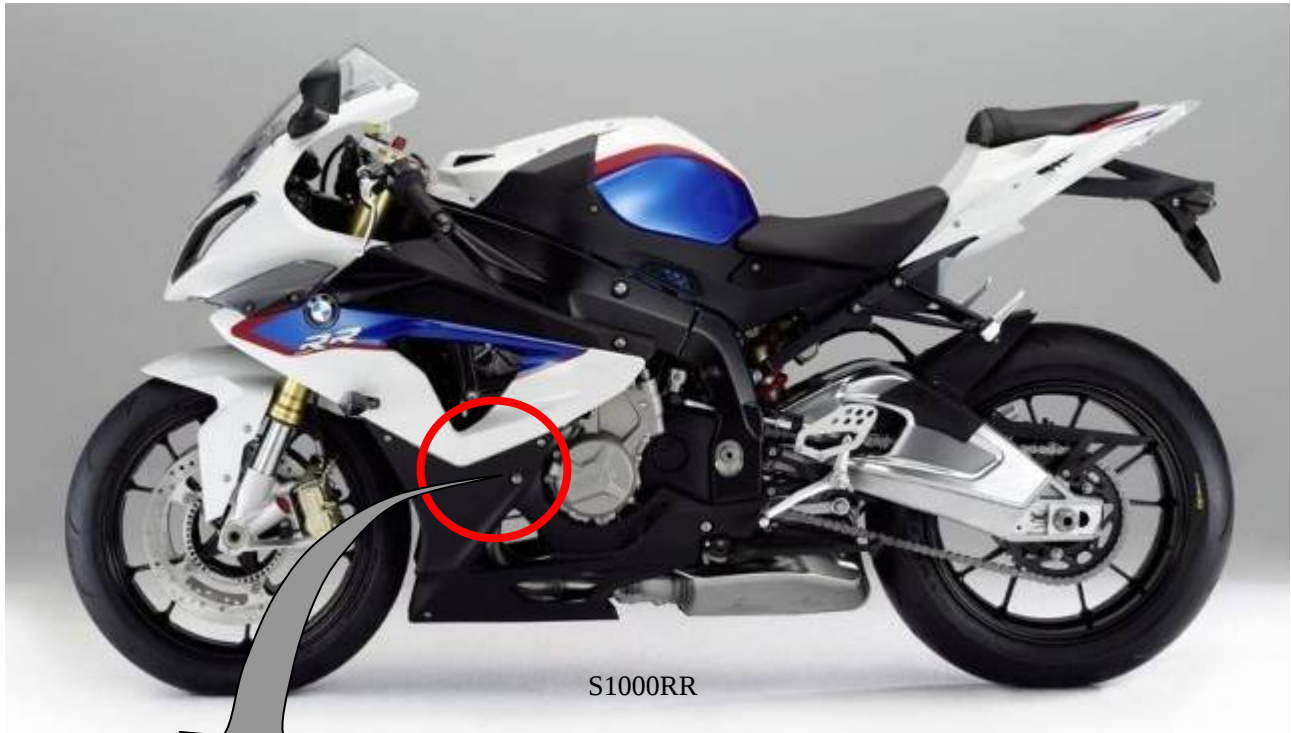
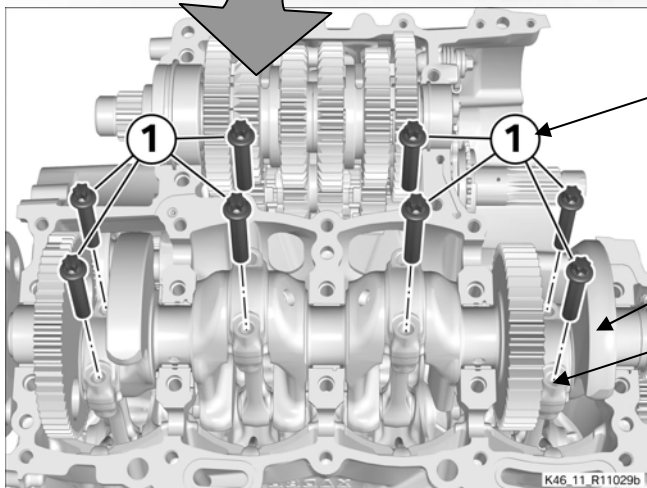
① コネクティングロッドボルト

原動機内部のコネクティングロッドにおいて、コネクティングロッドボルトのコーティングが不適切なため、高温の状態で摩擦係数が減少し、コネクティングロッドボルトが緩むことがある。そのため、そのままの状態で使用を続けると、エンジンが破損して走行不能に至るおそれがある。

全車両、良品のコネクティングロッドボルトへ交換する。  
その際、緩み防止剤を塗布する。  
なお、改善措置用部品の供給に時間を要することから、当面の暫定的な措置として全ての使用者に対し、正規ディーラーを通じて安全に関する注意事項をお知らせする。

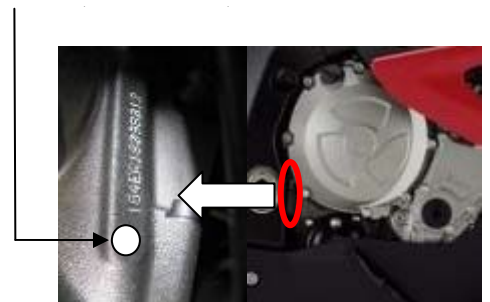
## 識別マーク(白点)

エンジン右、クラッチハウジング後方のエンジン番号打刻端に白ペイントマーク
