## 改善箇所説明図

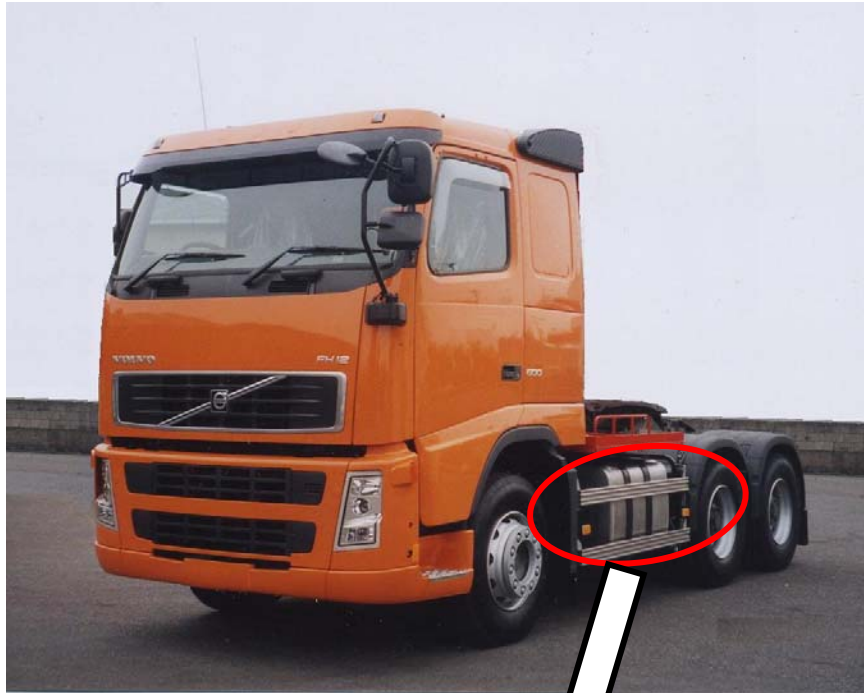
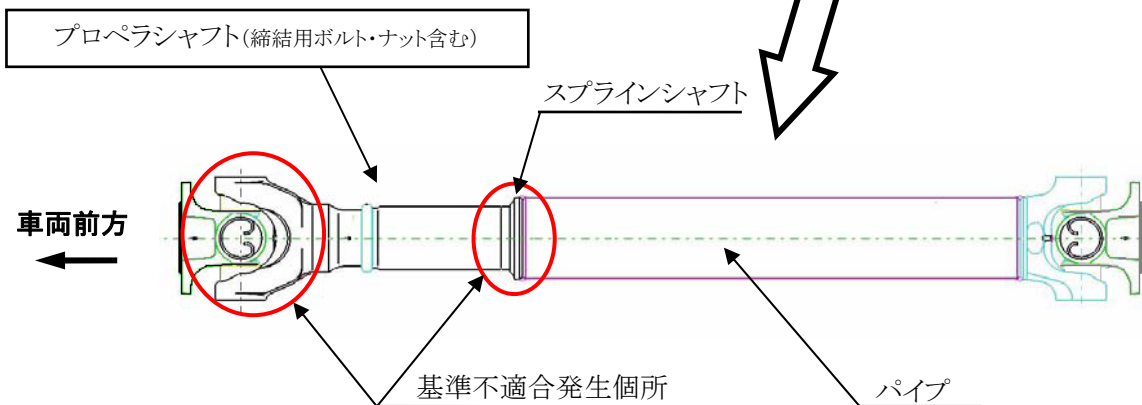
### 基準不適合発生箇所

後2軸駆動の大型トラックにおいて、プロペラシャフトの仕様設定が不適切なため、ユニバーサル・ジョイント部の損傷またはパイプとスプラインシャフトの溶接部に亀裂が発生するものがある。そのため、そのまま使用を続けると、当該ジョイント部の損傷または溶接部の亀裂が進展し、最悪の場合、プロペラシャフトが折損・脱落し、走行不能となるおそれがある。

全車両、当該プロペラシャフトを正規品と交換するとともに、締結用ボルト及びナットも新品と交換する。

識別：プロペラシャフトのパイプ部に、白または黄色ペイントを塗布する。
