## 改善箇所説明図

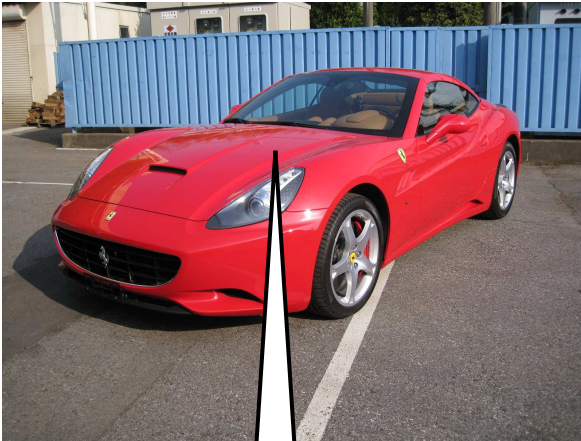
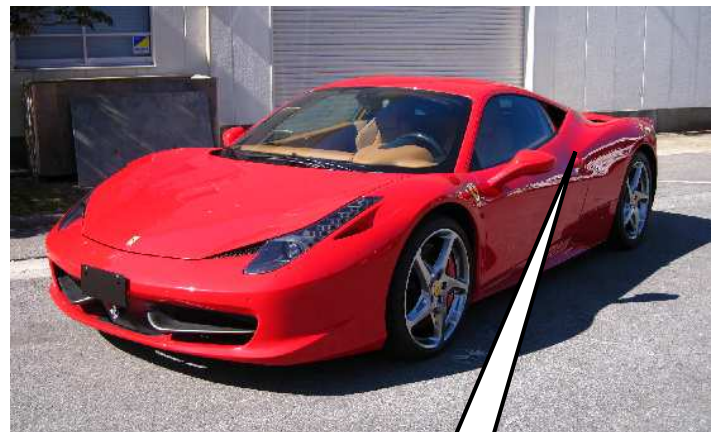
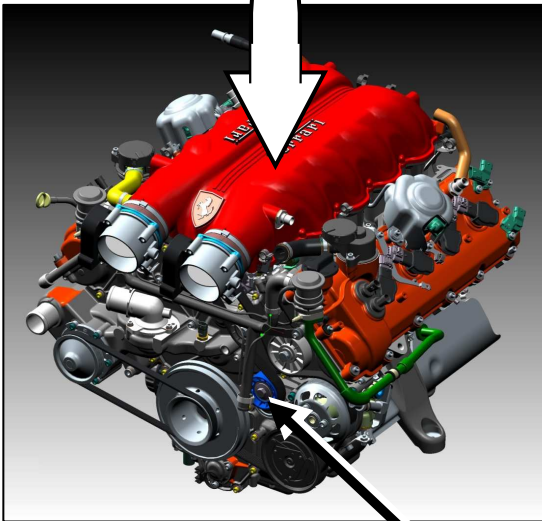
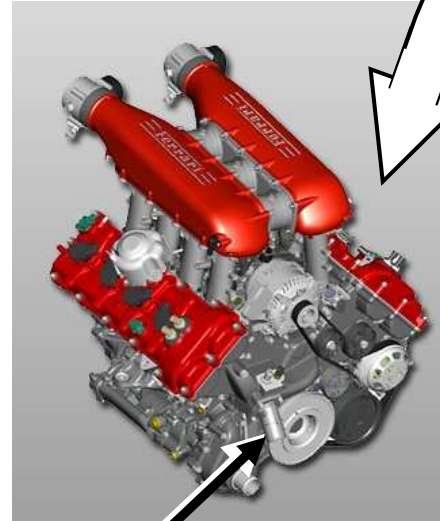
基準不適合発生箇所

クランクシャフトの製作工程が不適切なため、当該クランクシャフトのピンにヒビ割れが発生することがある。その場合、当該部分にオイルが循環しにくくなるため当該部分とコネクティングロッドの間に抵抗が発生し、クランクシャフトがスムーズに回転しなくなり点火時期が合わなくなることでエンジンがノッキングを起こす。そのままの状態で使用を続けると、最悪の場合、エンジンが焼き付いて停止するおそれがある。

改善の内容 : エンジンクランクシャフトを良品と交換する。
