## 改善箇所説明図

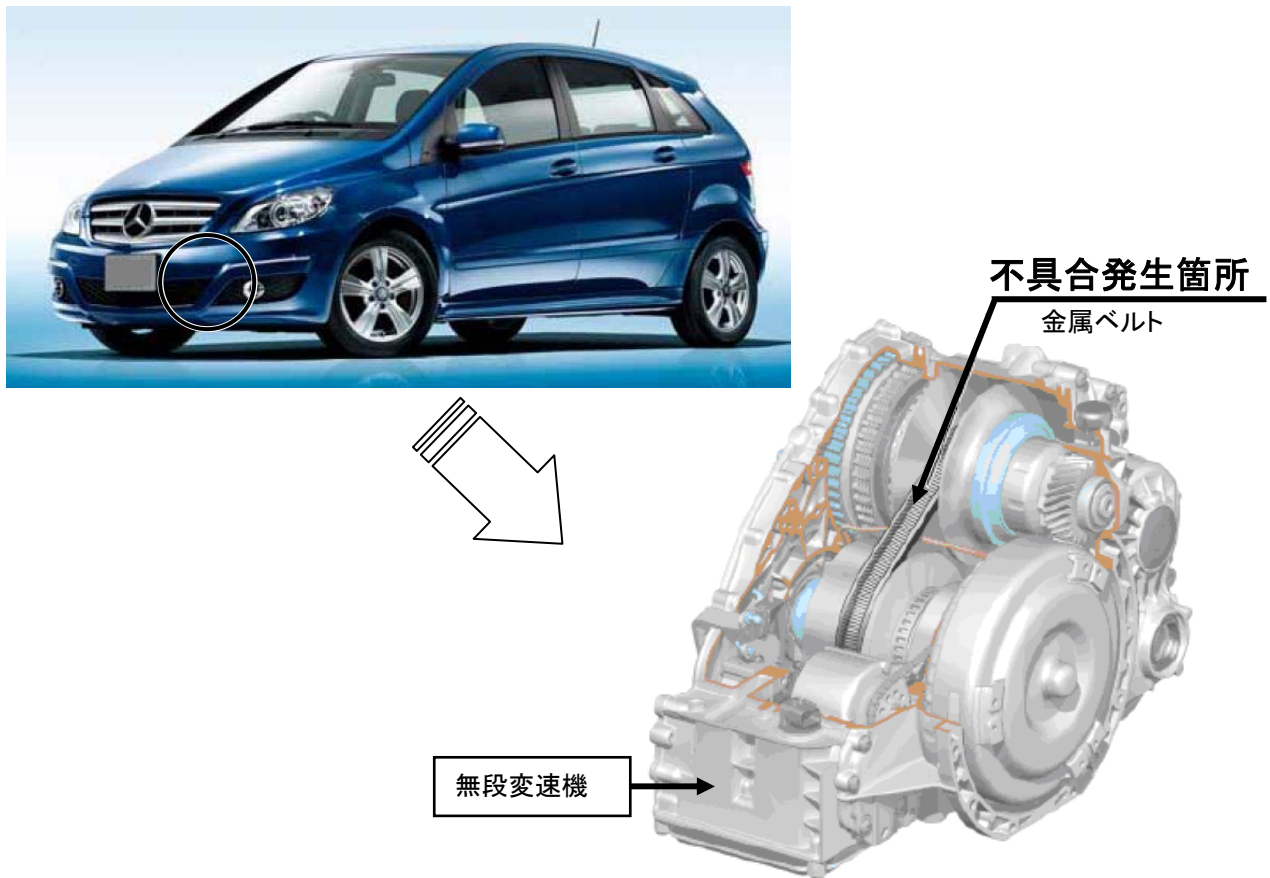
注：   は交換部品を示す

無段変速機において、製造時の成型処理が不適切なため金属ベルトのチェーン部にバリが発生しているものがある。そのため、当該バリと金属ベルトのバンドが接触して異音が発生し、そのままの状態で使用を続けると、当該バンドが切れるとともにスムーズに動力を伝達しなくなり、最悪の場合、走行不能になるおそれがある。

全車両、金属ベルトに印字されている記号を確認し、対象となるものは無段変速機を良品に交換する。

識別： 無段変速機のケース本体上面の左側に黄色ペイントを塗布する。
