## 改善箇所説明図

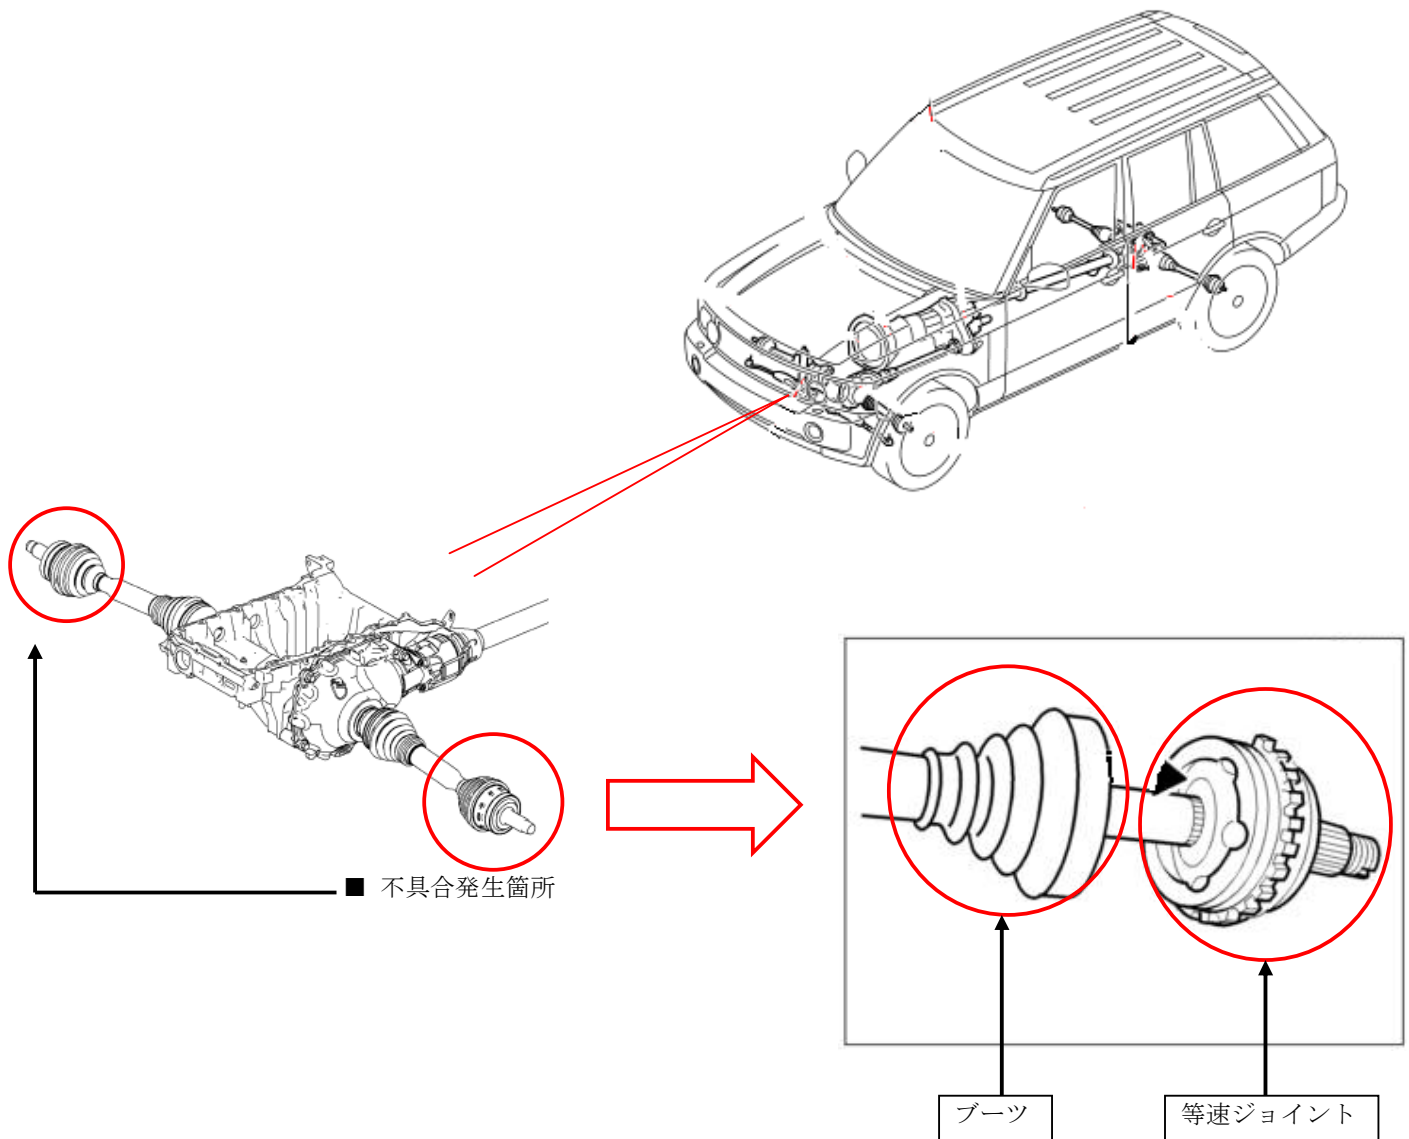
フロントドライブシャフトの外側等速ジョイントブーツにおいて、製造不良のものがあり、使用過程において当該ブーツに亀裂が発生することがある。そのため、ジョイント潤滑用グリスが漏れ、等速ジョイントの磨耗により異音や振動が発生するおそれがある。異音や振動を無視して走行を続けた場合、ジョイントが損傷し走行できなくなるおそれがある。

全車両、当該ブーツを良品と交換する。また、等速ジョイントにグリス漏れ、水や異物の浸入が確認された場合は、等速ジョイントを新品に交換する。
