# 改善箇所説明図

## 基準不適合の内容

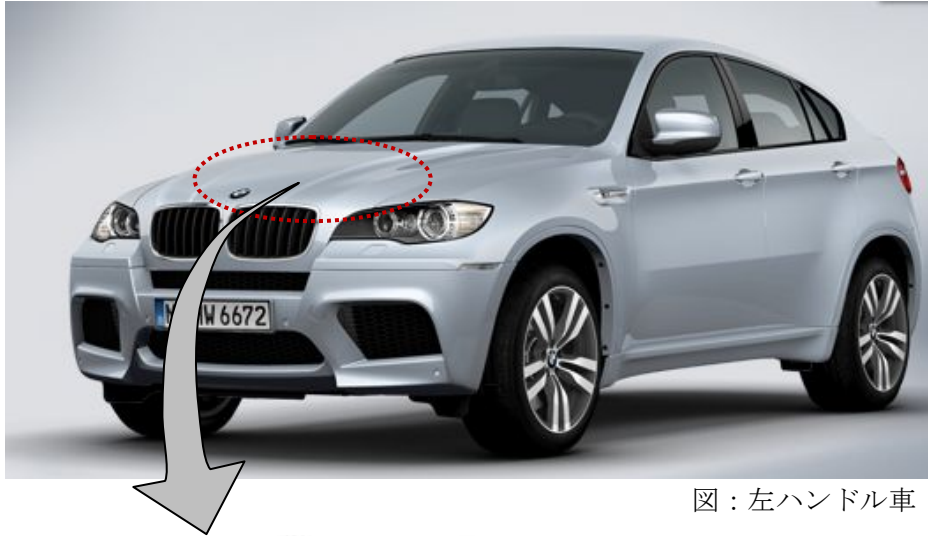
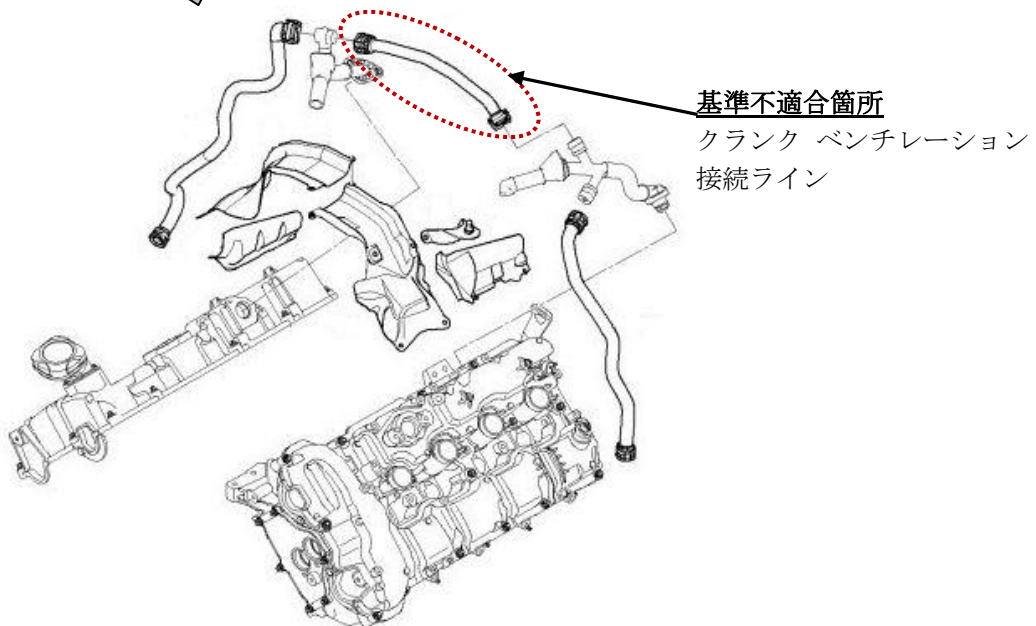
図：左ハンドル車

クランクベンチレーションにおいて、左右のベンチレーションラインをつなぐ接続ラインが、素材の強度不足のために損傷を受けることがある。その場合、警告灯が点灯し、アイドリングが不安定になり、最悪の場合エンジンが停止するおそれがある。

全車両、当該接続ラインを対策品と交換する。

作業完了車には、当該接続ラインに白色ペイントを塗布する。
