## 改善箇所説明図

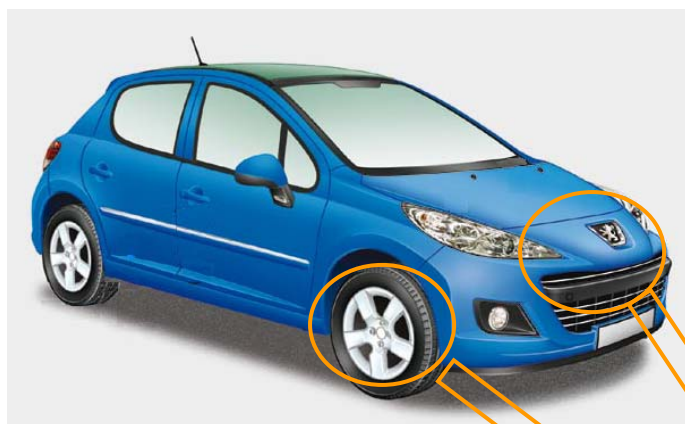
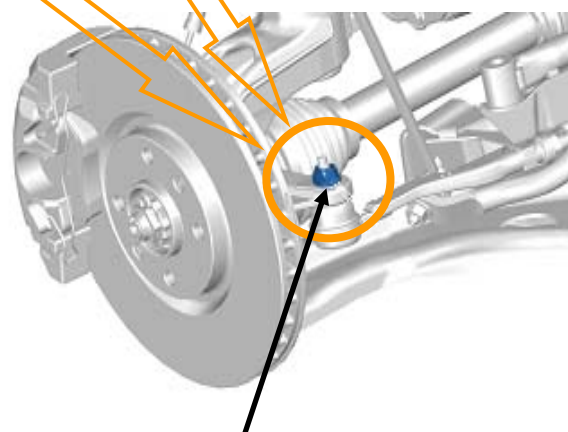
ステアリングタイロッド取り付けナット

基準不適合発生箇所

操舵装置においてタイロッドエンドとピボットを固定するためのナットに締め付けの不十分なものがある。そのため、そのままの状態で使用を続けると、当該ナットが緩み、異音が発生し、最悪の場合、当該箇所の接続が外れてハンドル操作ができなくなるおそれがある。

全車両、当該箇所の締め付けを確認して締め付けが不十分な場合は、正規のトルクで締め付けする。

対策済車両には、タイロッドエンドに黄色のマーキングを実施し、運転者席側ドア開口部のドアロックストライカー付近に外-1855 のステッカーを貼付する。
