## 改善箇所説明図

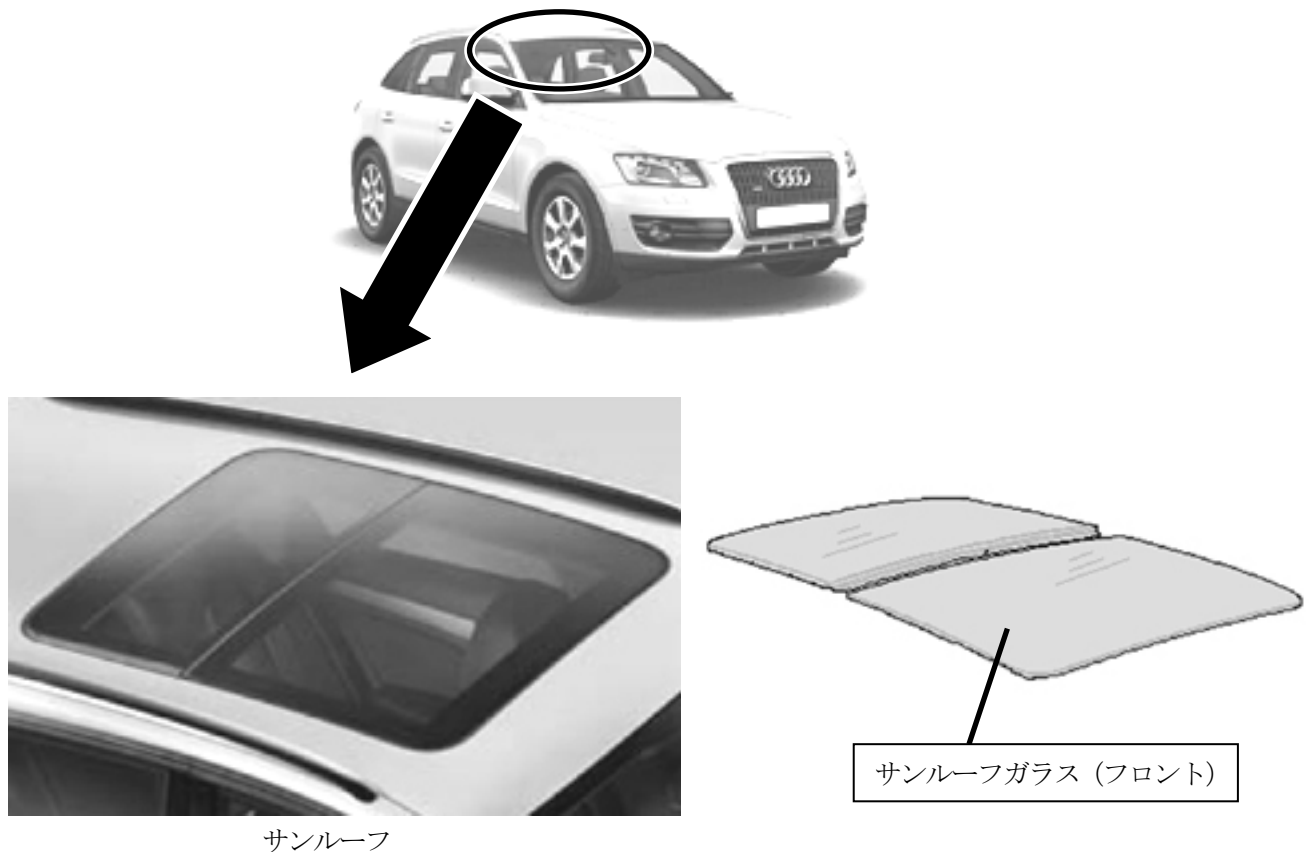
注：  は、交換する部品を示す。

サンルーフ付き車両において、不適切な工程にて製造されたサンルーフガラス（フロント）が取り付けられている。そのため、極低温（-20℃以下）下で当該ガラスが破損するおそれがある。最悪の場合、破損したガラスにより、乗員が負傷するおそれがある。

全車両、サンルーフガラス（フロント）を対策品と交換する。

識別：車両識別プレートの下側に、黄色で直径 5mm 程度のマークを塗布する。
