## － 改善箇所説明図 －

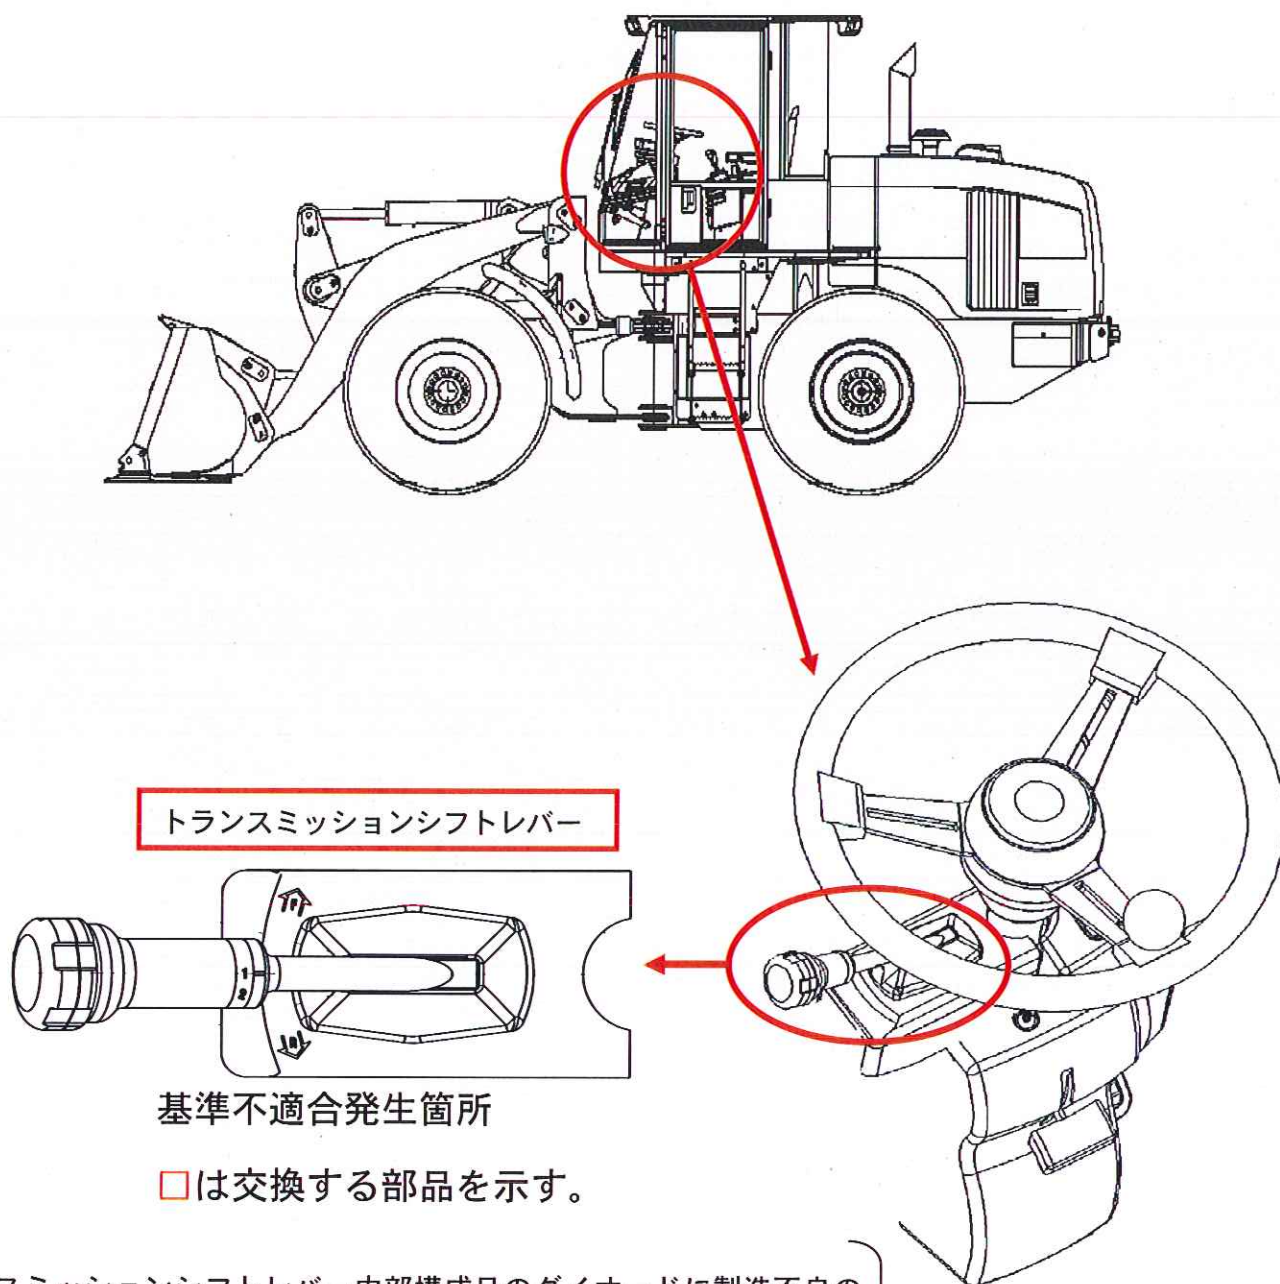
トランスミッションシフトレバー内部構成品のダイオードに製造不良のものがあるため、当該シフトレバー操作時に電気信号がトランスミッション電子コントロールモジュールへ出力されない場合がある。そのため、変速信号が出力されない場合は変速ができなくなり、前後進切替信号が出力されない場合はフェールセーフ機能によりニュートラルにシフトされるため走行不能となるおそれがある。

全車両、トランスミッションシフトレバーを良品に交換する。

識別：改善実施済車については、キャブ後面ガラス左下、又は、キャノピー左支柱下に No. 外-1858 のステッカーを貼付する。
