## 改善箇所説明図

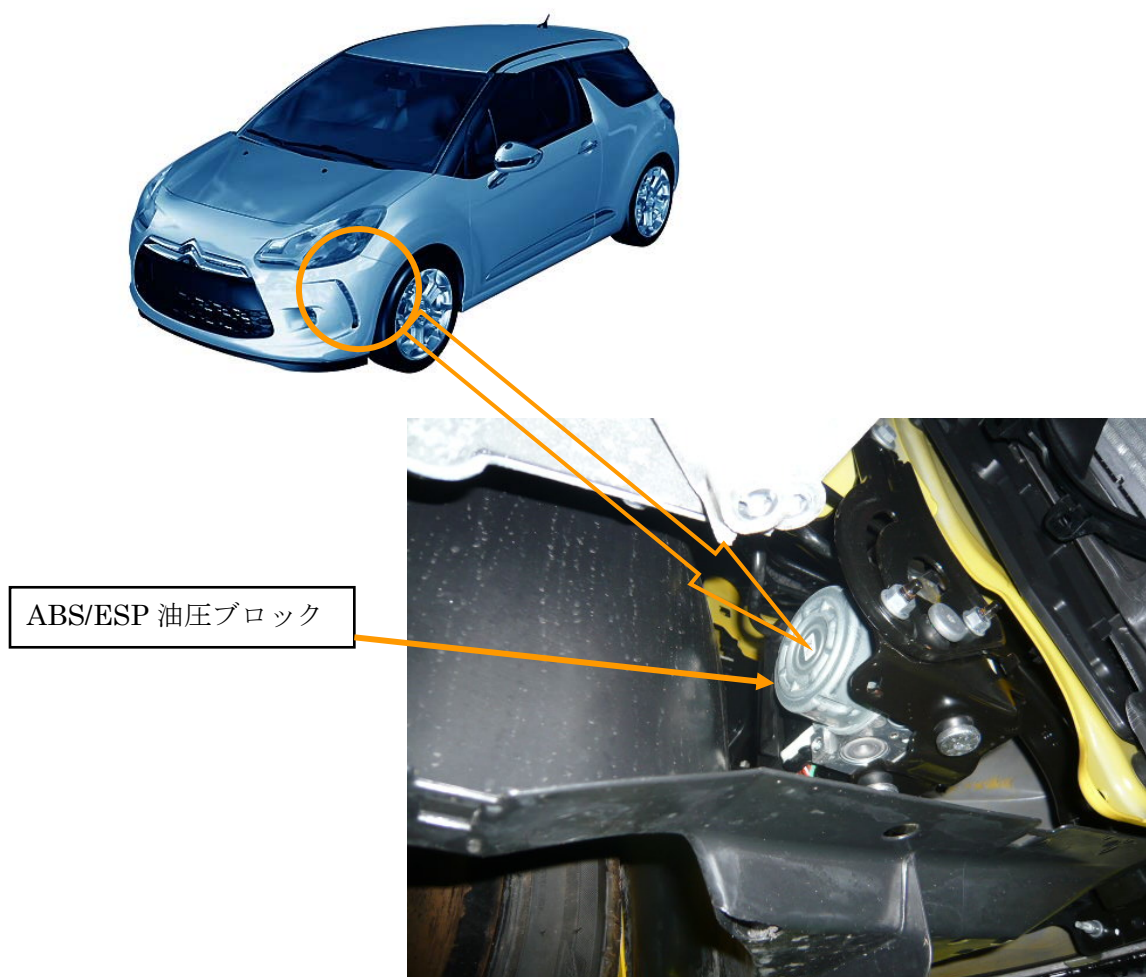
注：  は点検及び交換部品を示す

エンジンルーム内の ABS/ESP 油圧ブロックにおいて、部品製造工程で内部部品の油圧制御用ピストンを誤って組付けをしたものがある。そのため、ABS 及び ESP が正常に作動しないおそれがある。

全車両、ABS/ESP 油圧ブロックを点検し、当該点検の結果、内部に異常が確認された場合は、正規の部品に交換する。

対策済車両には、ブレーキリザーバータンクに黒色のマーキングを実施し、運転者席側ドア開口部のドアロックストライカー付近に外-1859 のステッカーを貼付する。
