## 改善箇所説明図

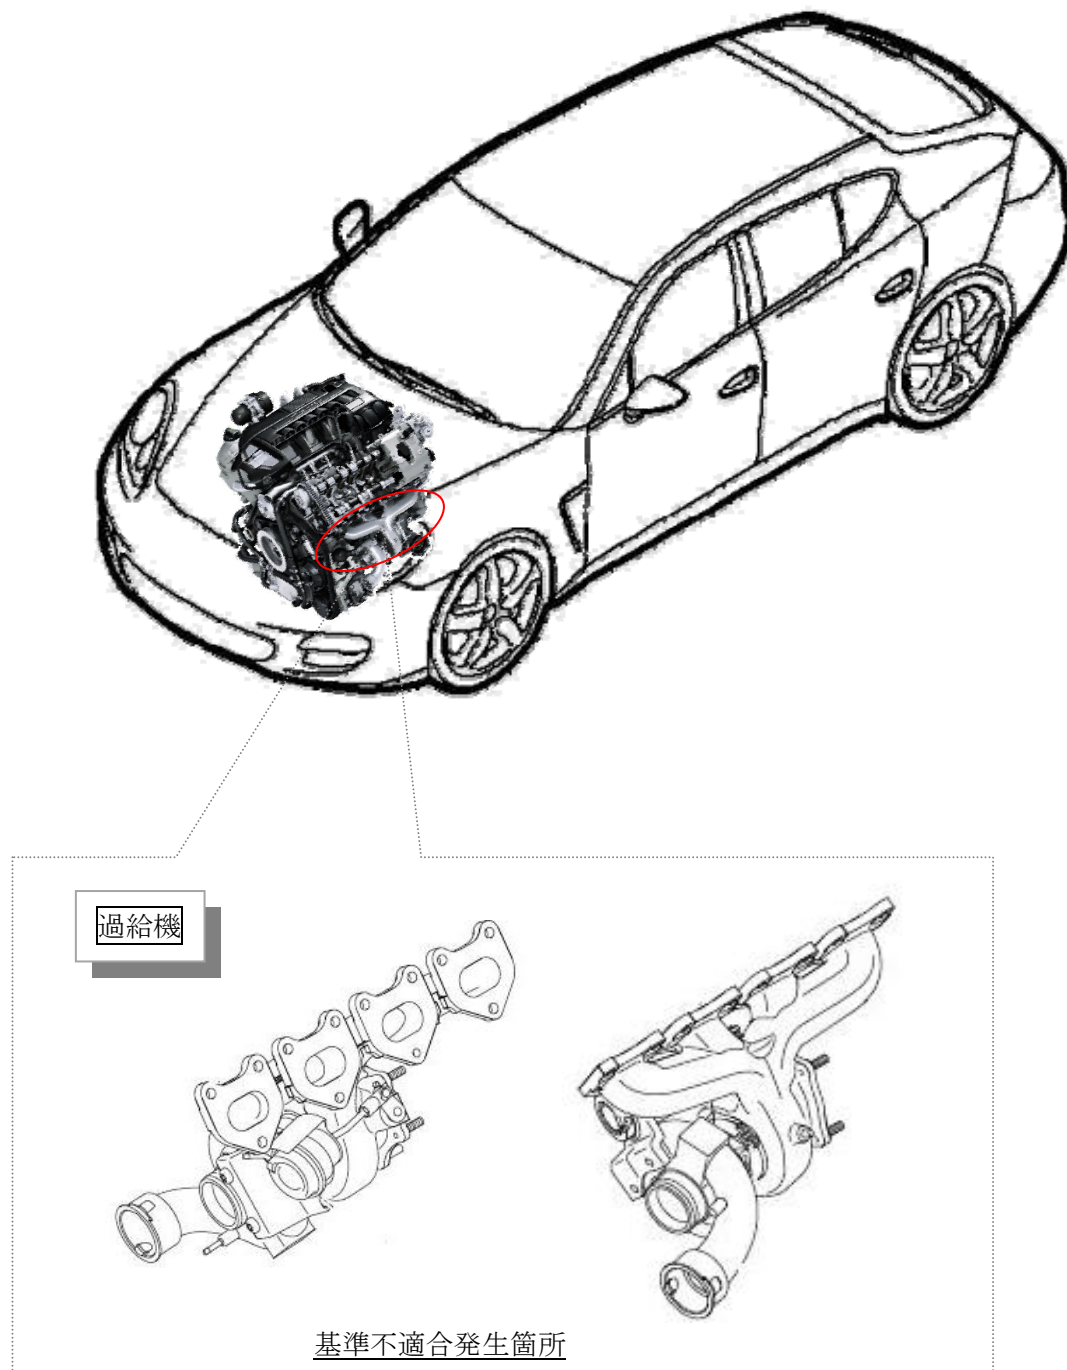
過給機のタービンにおいて鋳造が不適切なため、耐久性が不十分なおそれがある。そのため、そのままの状態で使用を続けると、タービンが破損し、エンジン不調や出力不足が発生し、最悪の場合、排気管内にエンジンオイルが浸入し、白煙の排出や排気管内のエンジンオイルに引火し火災に至るおそれがある。

全車両、過給機を対策品に交換する。
