# 改善箇所説明図

基準不適合箇所  
EPS（電動パワー ステアリング）

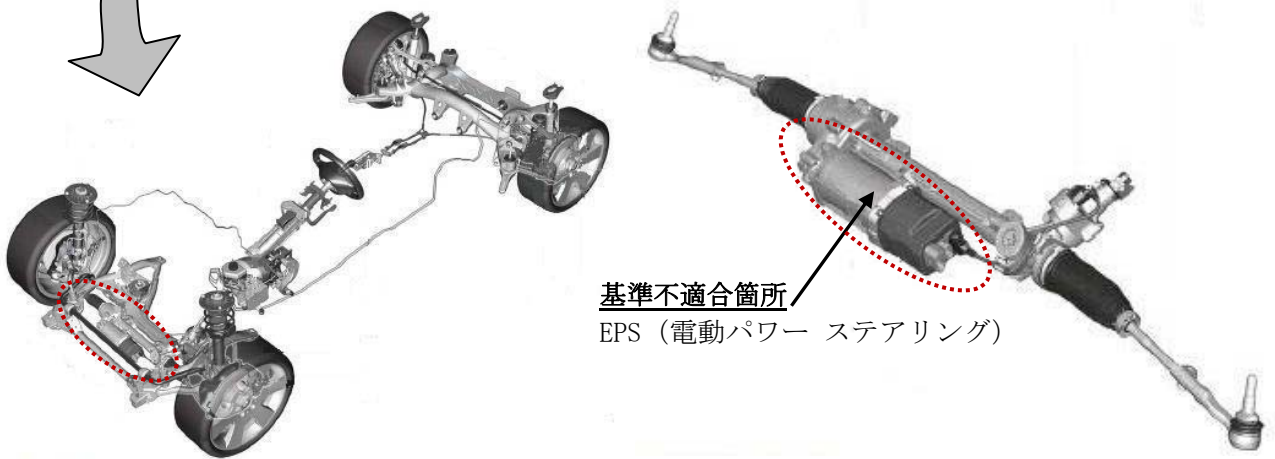
電動パワー ステアリングにおいて、コントロール モジュール（制御装置）の回路基板の一部構成部品の製造が不適切なため、回路に不具合を生じる。この場合、警告灯（パワーアシスト低下）が点灯するとともに、パワー ステアリングのパワー アシストが急に失われ、ハンドルが重くなる。

全車両、当該パワー ステアリングを良品と交換する。

作業完了車には、左ストラット タワーに黄色ペイントを塗布する。
