## [改善箇所説明図]

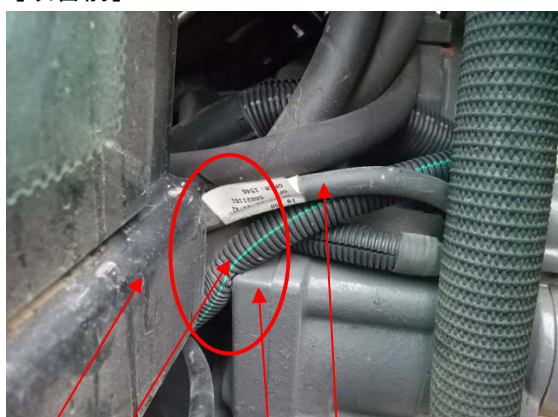
[改善前]

### 不具合発生箇所

原動機のスタータ端子とバッテリー間の電源配線の配素が不適切なため、当該配線が車体フレームとトランスミッションケースの隙間に挟まれているものがある。そのため、そのまま使用を続けると、当該配線のカバーが損傷して短絡をおこし、バッテリーからの大電流がアイソレータ（電源遮断装置）に流れ、配線とアイソレータ端子部が焼損し、最悪の場合、火災に至るおそれがある。
