## 改善箇所説明図

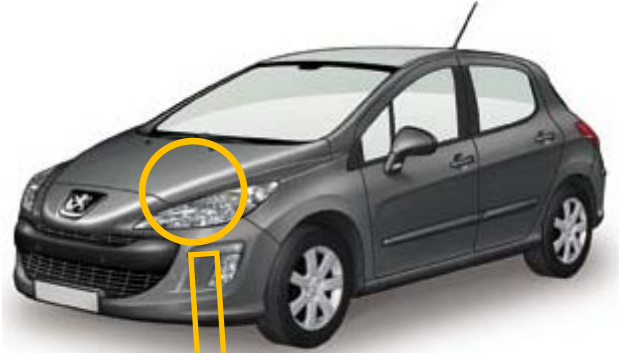
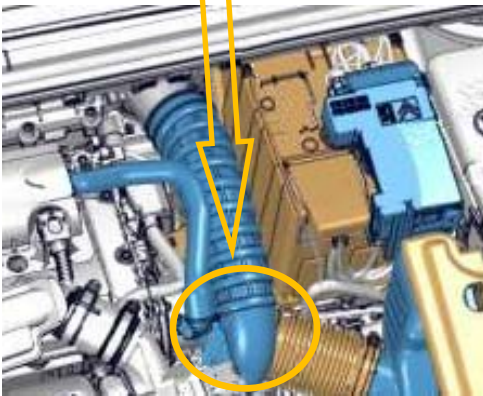
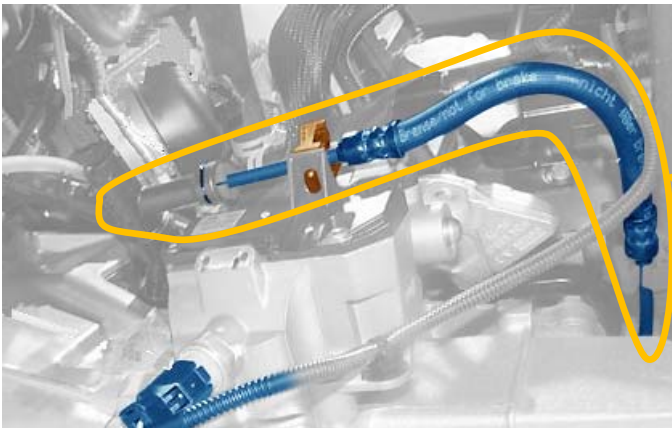
クラッチ油圧配管

動力伝達装置のクラッチ油圧配管において、金属製パイプとゴムホースの接続部分にカシメの不十分なものがある。そのため、当該箇所からクラッチオイル漏れをおこして、オイルレベル警告灯が点灯する。そのままの状態で使用を続けると、最悪の場合、クラッチの操作ができなくなり変速できなくなるおそれがある。

注： ☐ は不具合部品を示す

全車両、当該油圧配管を良品と交換する。
