## 改善箇所説明図

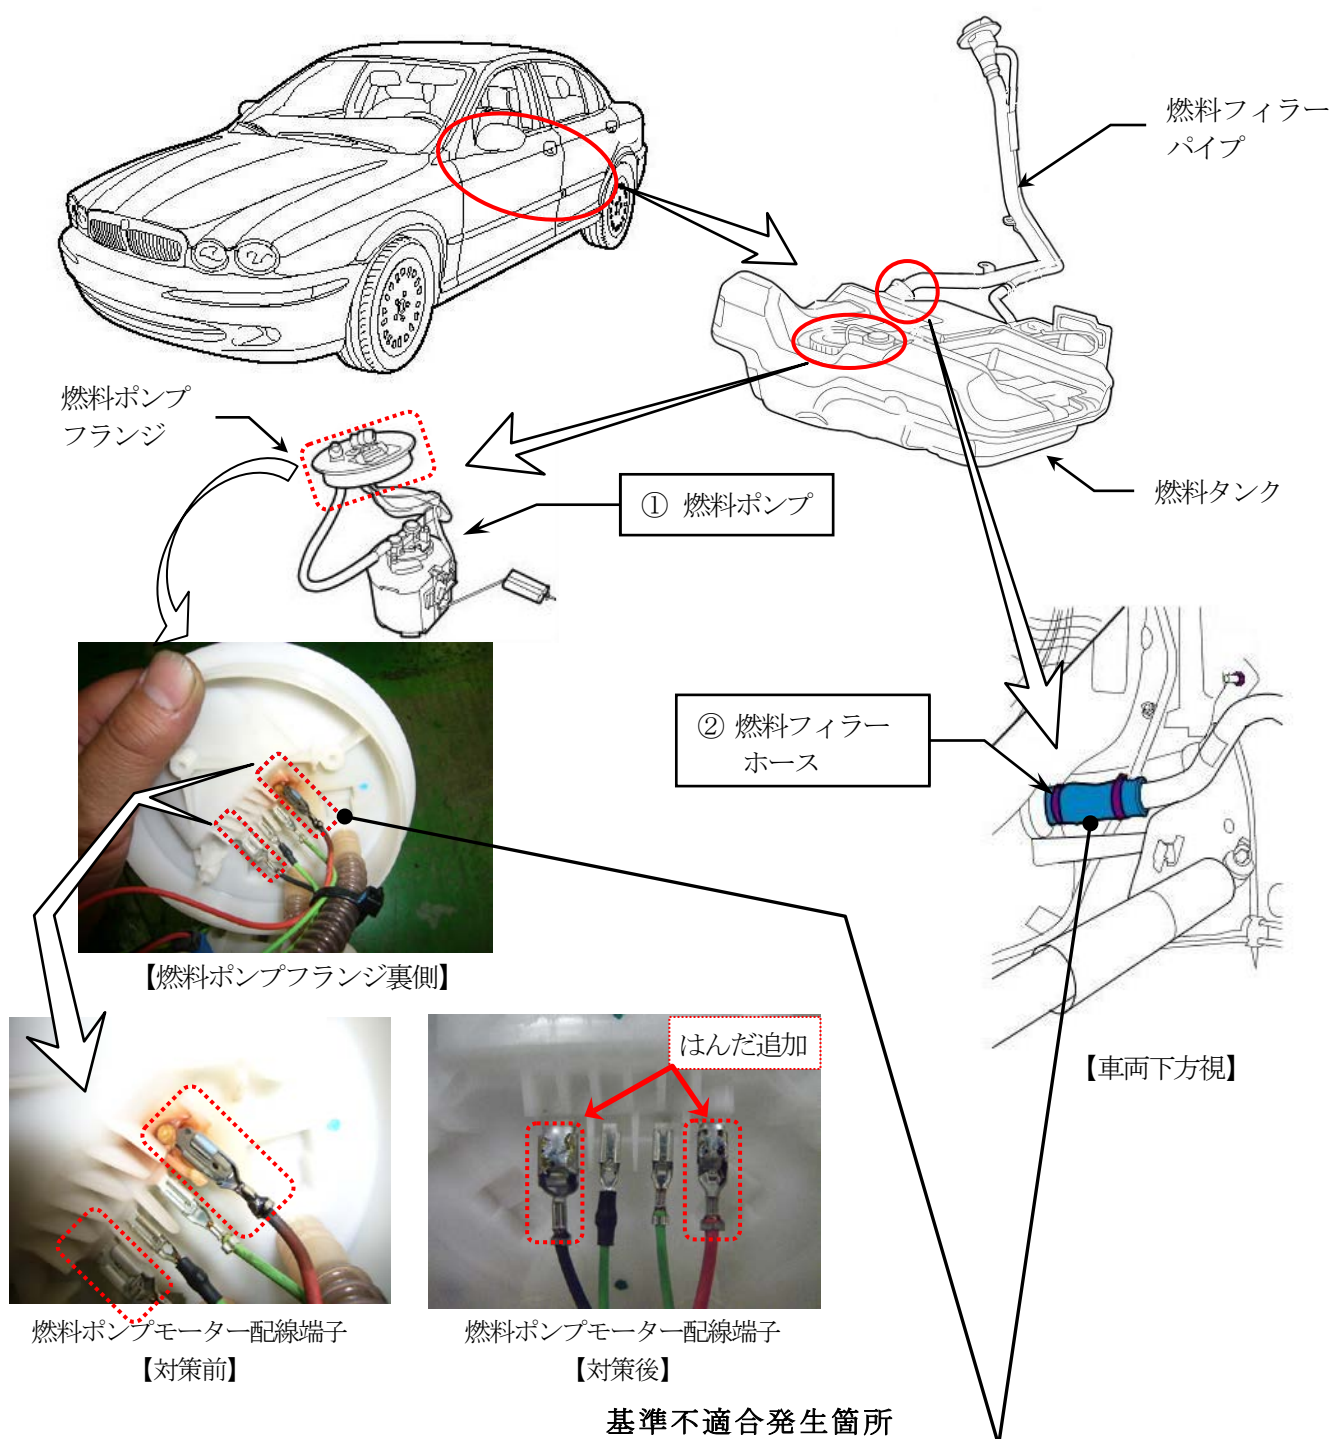
- ① 燃料タンクのポンプモーター配線端子において、当該端子接続部が電気発熱と冷却の繰り返しにより緩み、接触不良となって発熱と放電が発生する。このため、端子接続部が熱で溶けて断線することで燃料供給が止まりエンジンが停止したり、端子接続部の周囲が熔損することにより穴が開き、そこから燃料が漏れるほか、最悪の場合、漏れた燃料が火花により着火し火災に至るおそれがある。
- ② 燃料タンクと燃料フィルターパイプを接続する燃料フィルターホースの材質が不適切なため、燃料によって腐食して亀裂が発生し燃料が漏れるおそれがある。

- ① 全車両、当該燃料ポンプをポンプモーター配線端子にはんだを追加した対策品と交換する。
- ② 全車両、当該燃料フィルターホースの材質を変更し、耐腐食性を向上した対策品と交換する。

識別：燃料給油口フラップのヒンジに白ペイントを塗布する。
