## 改善箇所説明図

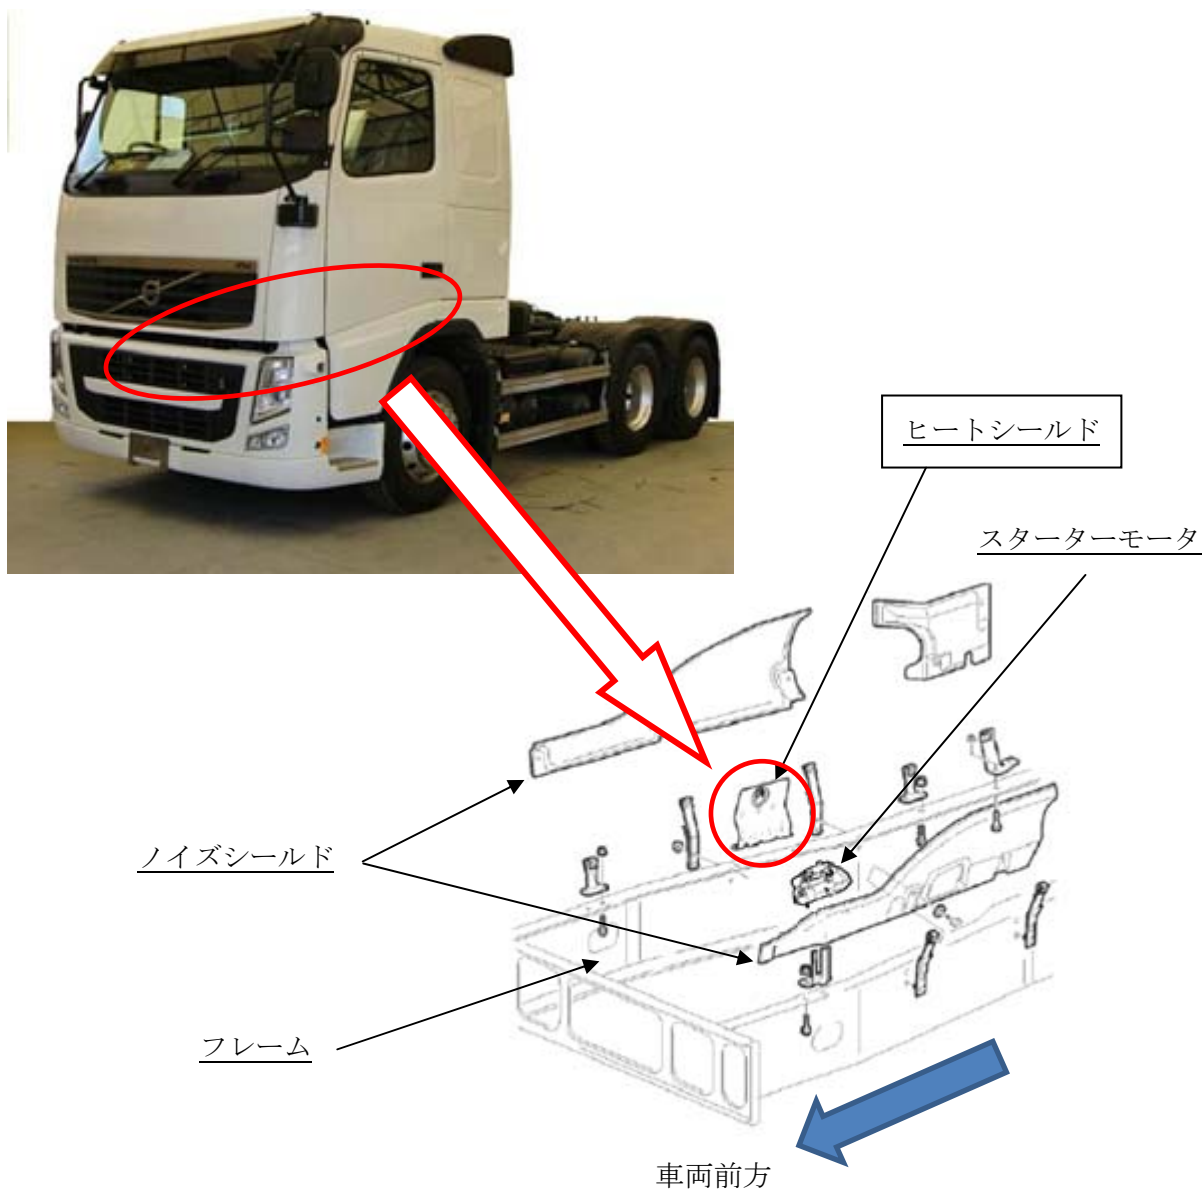
大型トラックのフレーム上に取り付けられている、ノイズシールドの熱変色防止用のヒートシールドにおいて、強度が不足しているため、走行中の振動等により亀裂が発生するものがある。そのため、そのままの状態で使用を続けると、破断して脱落し、下部にあるスターターモータのプラス端子とボディー間がショートする場合があります、最悪の場合、ショートによりターボチャージャー冷却用のオイル配管が損傷し、漏れたオイルに引火することで車両火災に至るおそれがある。

注：  内は取り外す部品を示す。

全車両、ヒートシールドを取り外す。

識別：ヒートシールドの有無にて容易に識別できるため、特別な識別は行わない。
