## 改善箇所説明図

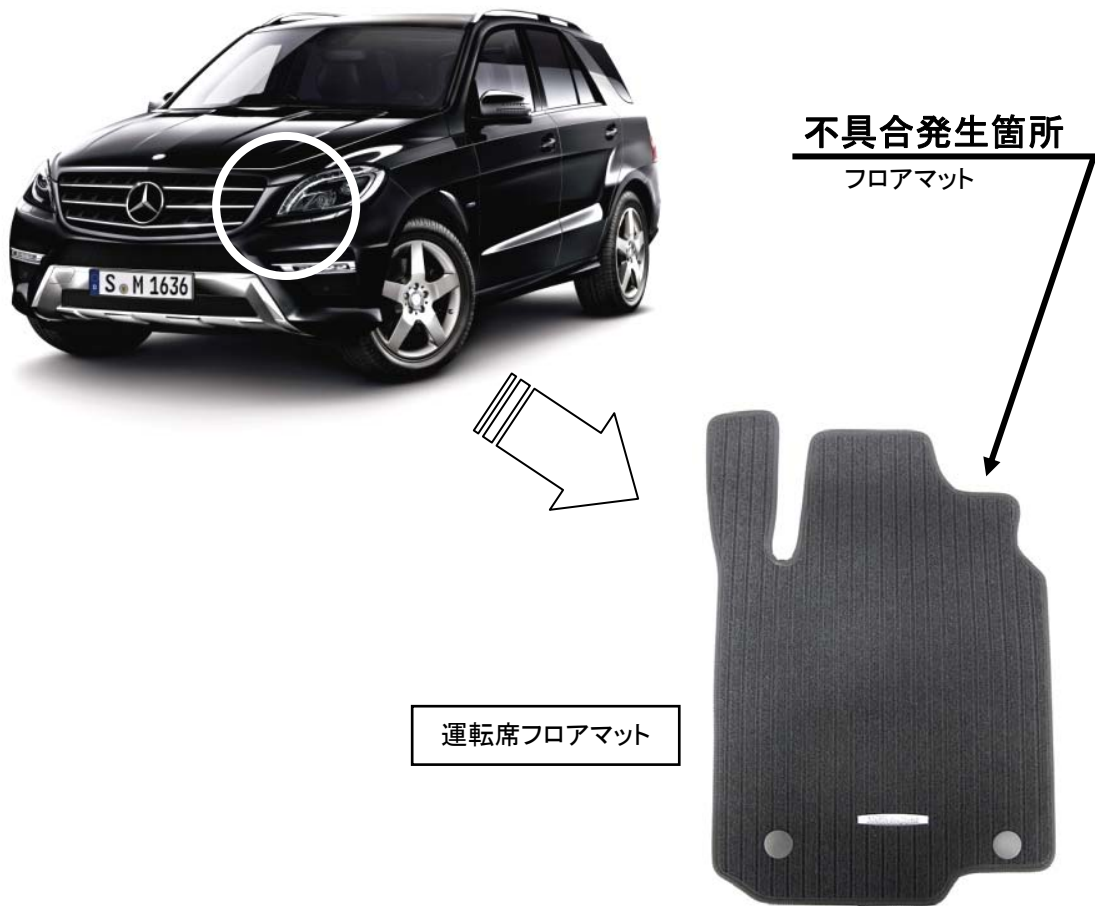
注：  は交換部品を示す

純正アクセサリの運転席フロアマット（レップマットまたはラバーマット）において、形状が不適切なためアクセルペダルをフルスロットルポジションにしたときにフロアマットとアクセルペダルが干渉し、アクセルペダルの戻りが遅れることで、意図しない加速が継続するおそれがある。

全車両、フロアマットを対策品に交換する。なお、ラバーマットについては対策品の供給に時間を要するため、暫定措置として対策品のレップマットへ一旦交換し、後日、対策品のラバーマットへ交換する。
