## 改善箇所説明図

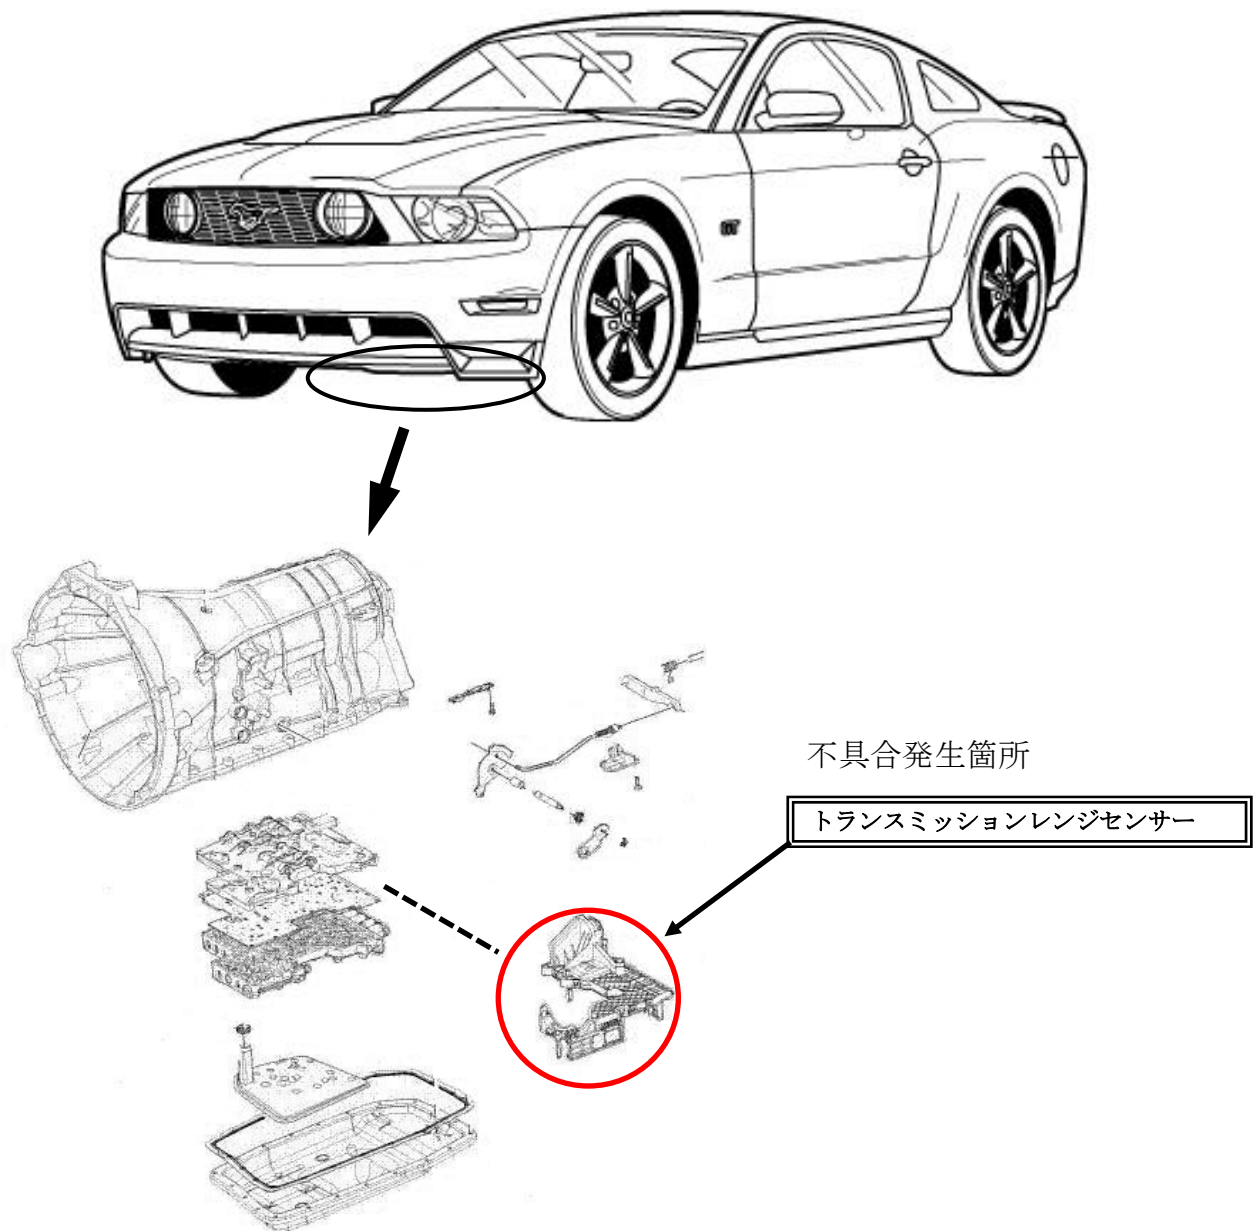
オートマチックトランスミッション内部のトランスミッションレンジセンサー（シフトレバー位置を検知するセンサー）の出力が不適切なため、シフトレバーをリバース位置に操作しても後退できないことがある。また、その場合、リヤビューカメラ装着車では映像が表示されない。

オートマチックトランスミッション内部コントロールボディに備わるトランスミッションレンジセンサーを良品と交換する。

識別：フロントドア左側のヒンジブラケット上側ボルトに白色ペイントを塗布する。
