## 改善箇所説明図

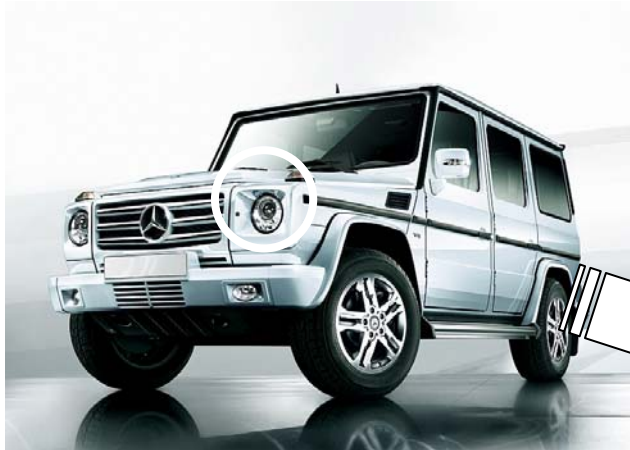
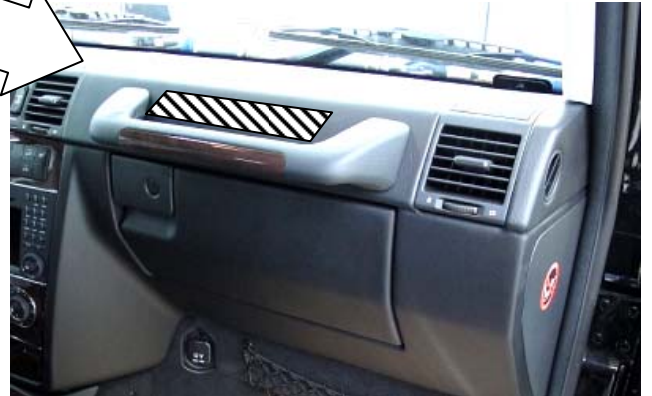
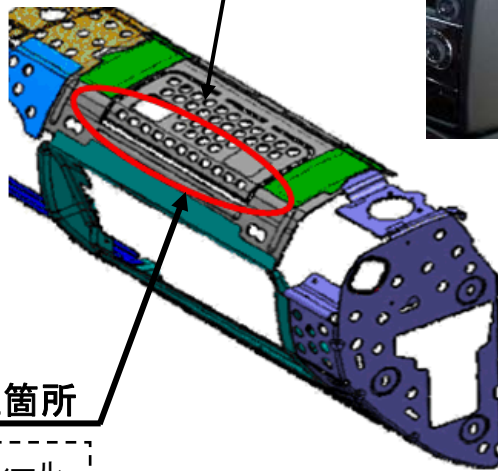
### 不具合発生箇所

セレーション・レール

内装の内部部品であるセレーション・レールにおいて、エアバッグ・カバーパネルとのスポット溶接が不適切なものがあるため、助手席側のエアバッグシステムが衝突を検知して作動した場合、エアバッグの膨張過程で当該部品がエアバッグ・カバーパネルから外れてしまうおそれがある。最悪の場合、外れた当該部品が乗員に当たる可能性がある。

全車両、セレーション・レールとエアバッグ・カバーパネルをリベットで締結する。
