## 改善箇所説明図

### 基準不適合発生箇所

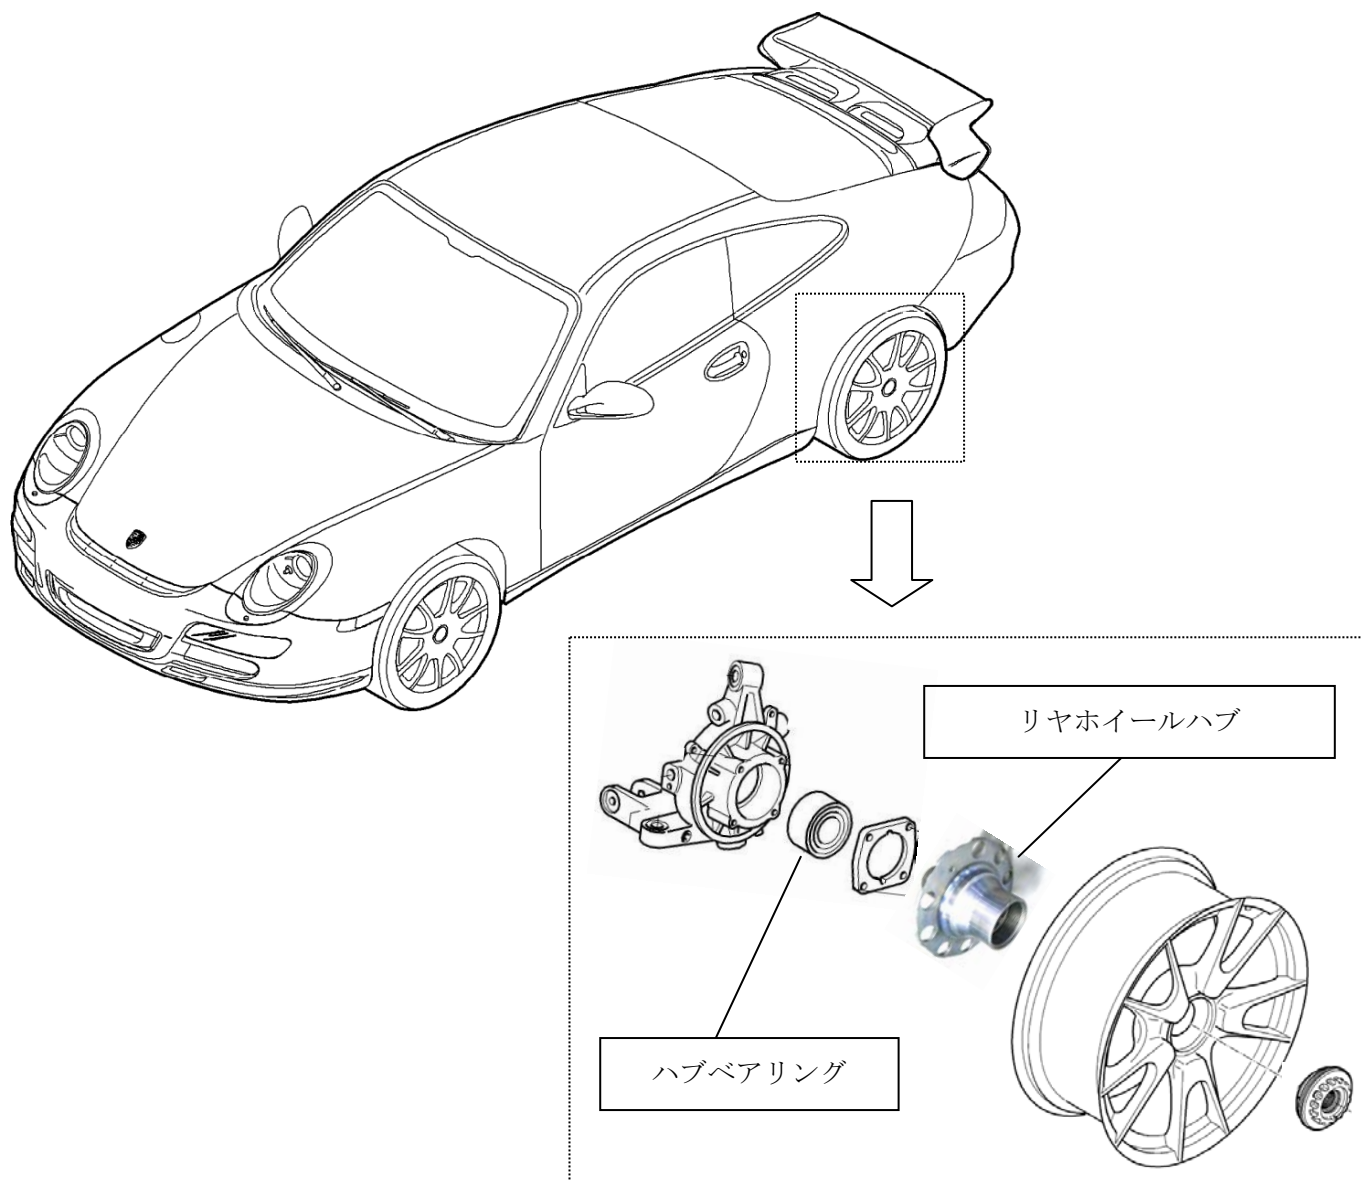
センタロック式ホイールにおいて、リアホイールハブの耐久性が不足しているため、走行振動等によりハブが損傷する場合がある。そのため、異音が発生し、最悪の場合、ハブが破損してホイールが脱落するおそれがある。

全車両、リアホイールハブを対策品に、ハブベアリングを新品に交換する。
