## 改善箇所説明図

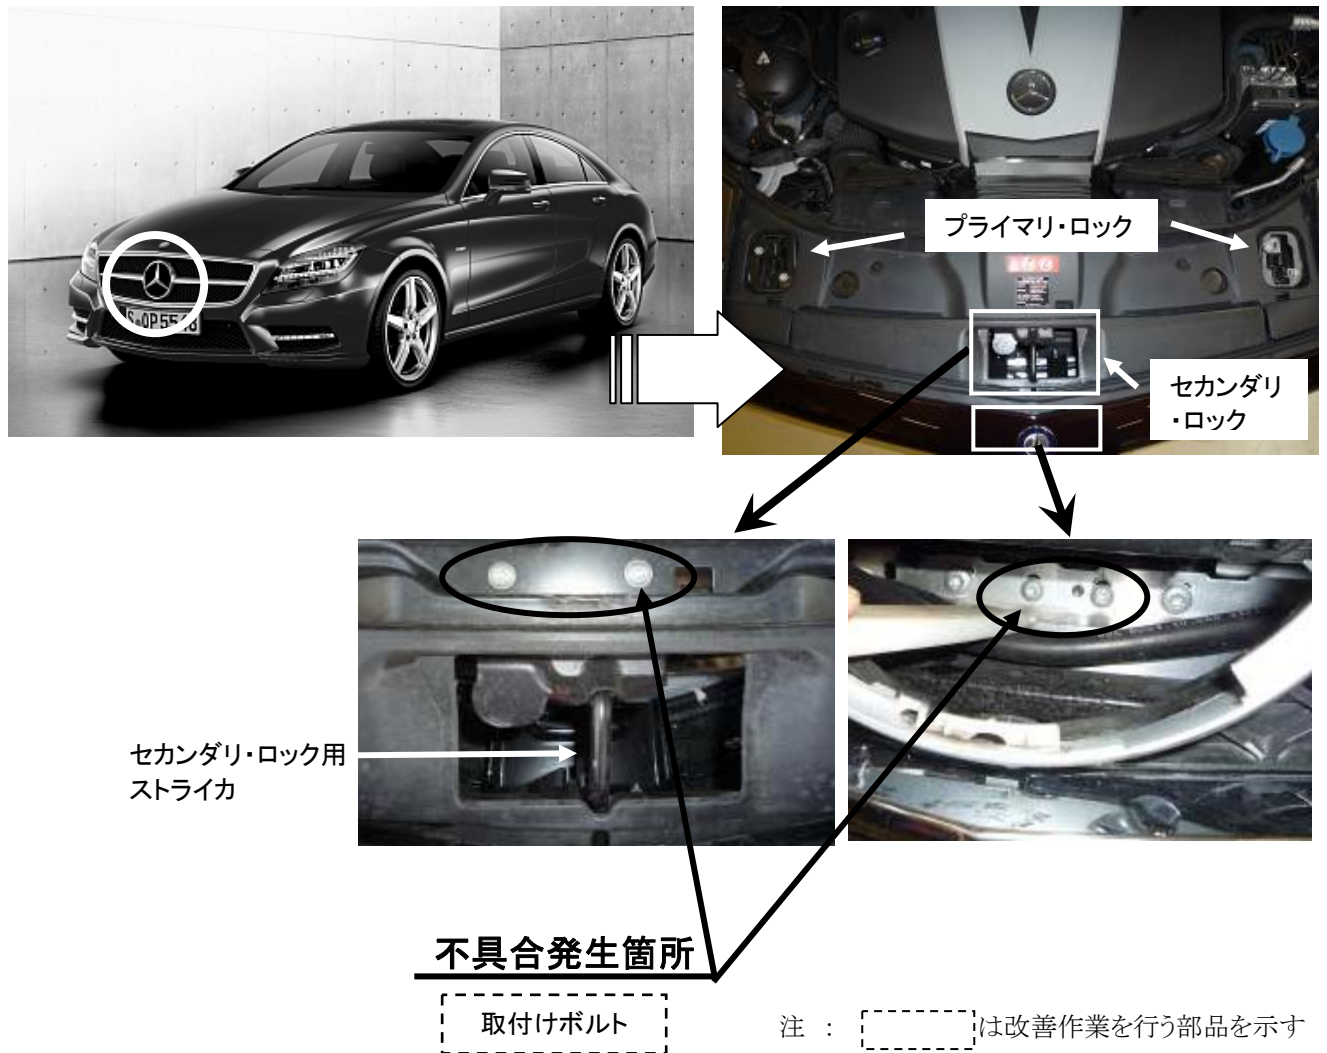
エンジンフードのセカンダリ・ロック用ストライカの取付けボルトにおいて、製造時の締付けトルクが不適切である可能性があるため、当該ストライカが外れてしまい、セカンダリ・ロックが機能しなくなるおそれがある。その結果、最悪の場合、走行中に何らかの理由でプライマリ・ロックが解除された場合に、エンジンフードが走行風で開く可能性がある。

セカンダリ・ロック用ストライカの取付けボルトを規定トルクで締付ける。
