## 改善箇所説明図

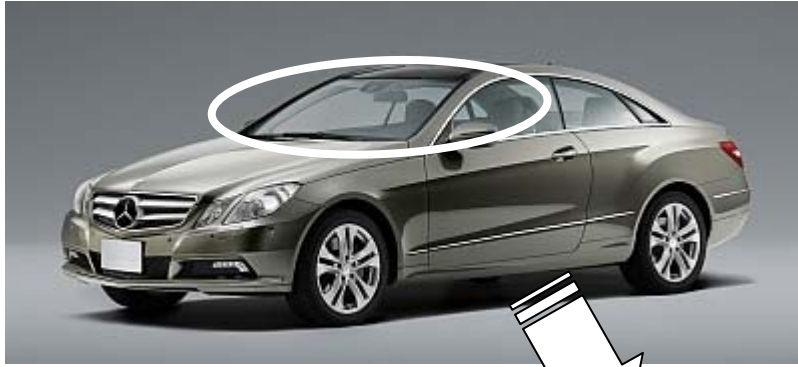
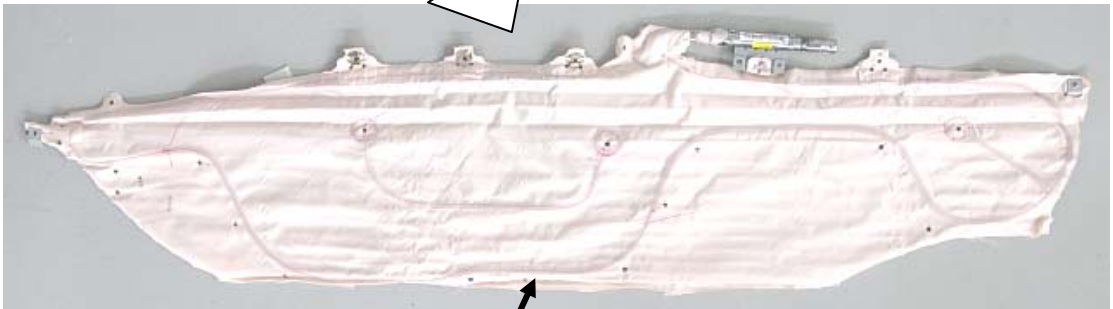
右側ウインドウバッグ

右側ウインドウバッグの縫製方法が不適切なため、衝突を検知して当該装置が作動した場合、当該部位の縫い目が開いてしまうことで内圧が低下して本来の仕様よりも早期に萎み、十分な機能を果さないおそれがある。

全車両、右側ウインドウバッグを対策品と交換する。
