## 改善箇所説明図

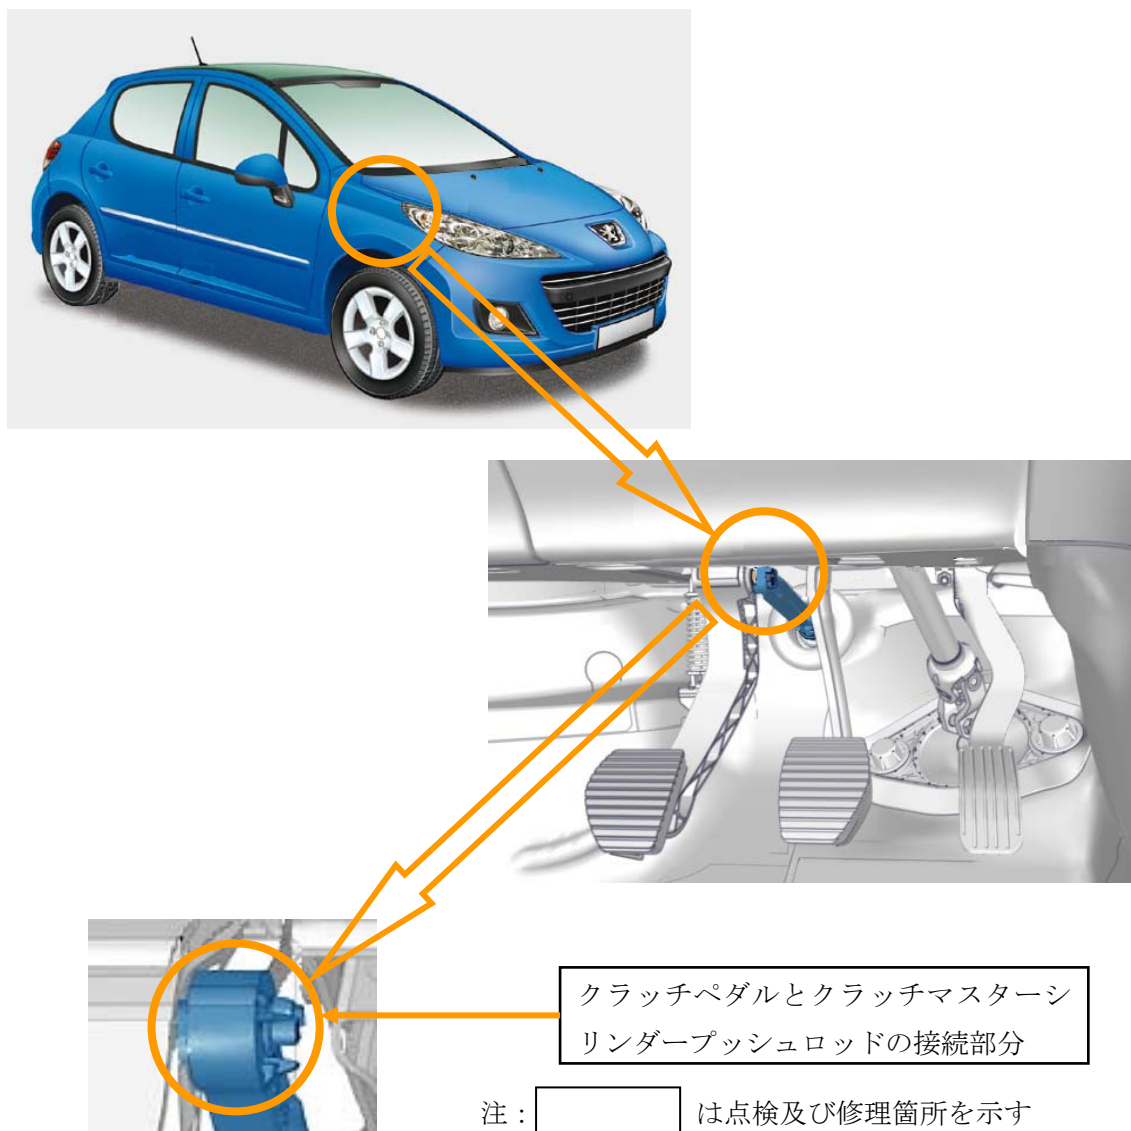
クラッチペダルとクラッチマスターシリンダープッシュロッドの接続部において、車両製造工程で確実に固定されていないものがあり、クラッチペダルを操作した際に接続が外れてしまい、変速が出来なくなるおそれがある。

全車両、当該接続部を確認し、接続状態が不確実な場合、接続を修正して確実に固定する。
