## 改善箇所説明図

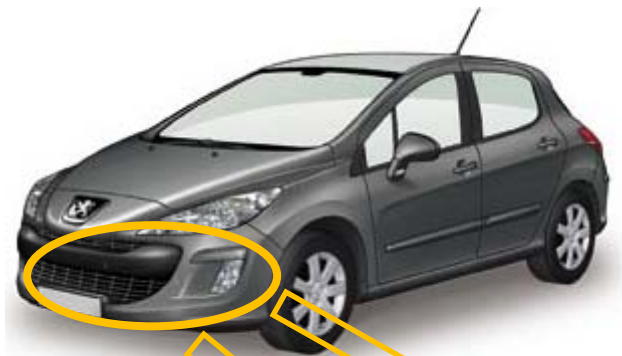
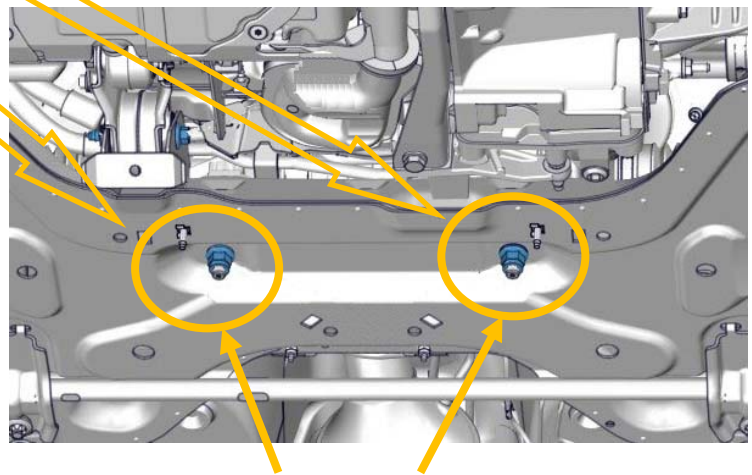
ステアリングギヤボックス  
取付けナットおよびス  
タッドボルト

注： ☐ は締め付け点検個  
所を示す

ステアリングギヤボックスを固定するためのスタッドボルトの取付けナットに締め付けの不十分なものがあり、ステアリングを操作した際に異音が発生することがある。そのままの状態で使用を続けると、最悪の場合、ステアリングギヤボックスの固定が外れてステアリング操作ができなくなるおそれがある。

全車両、ステアリングギヤボックス取付けナットを規定のトルクで点検し、締め付けが不十分な場合は、ステアリングギヤボックスを交換する。当該取付けナットが規定のトルクで締め付けられていた場合は、スタッドボルト及び取付けナットを規定のトルクで締め付けする。
