## 改善箇所説明図

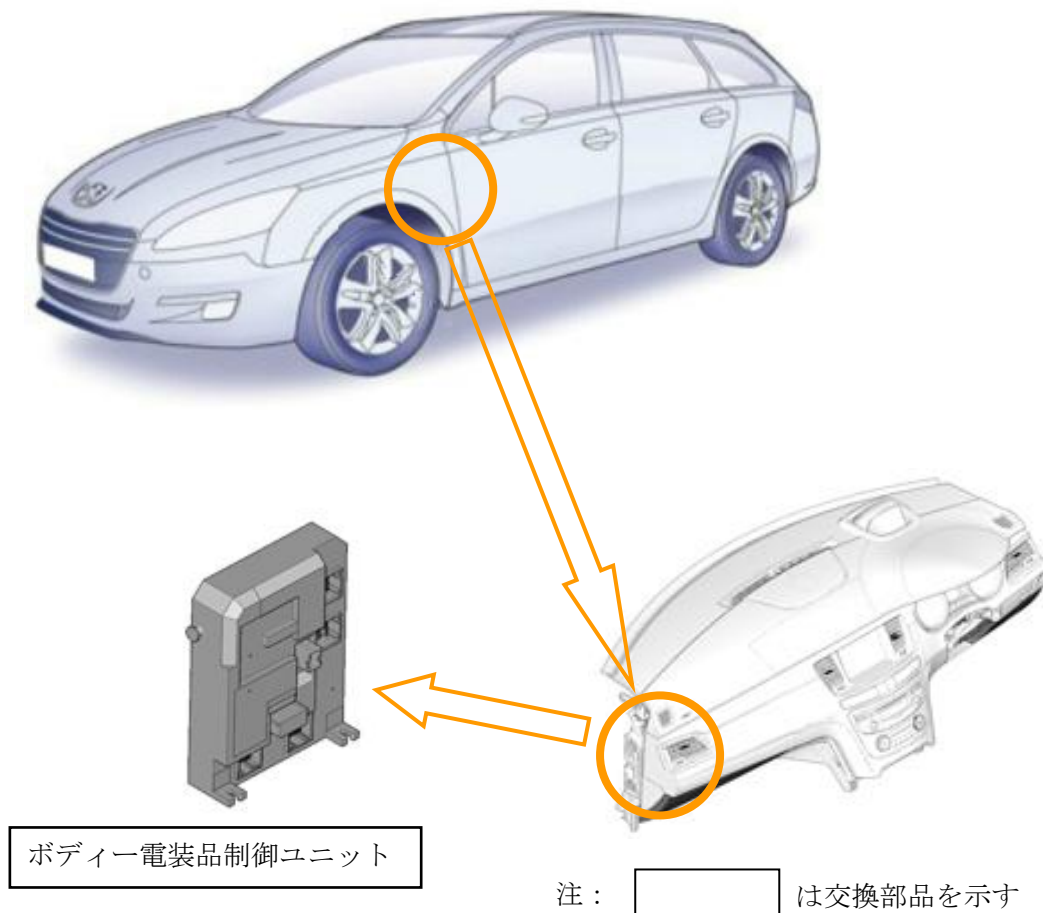
車両製造工程において、誤って仕様の異なる車両のボディー電装品制御ユニットを組み付けたものがある。そのため、当該ユニットからイモビライザを解除するための制御信号が出力されず、エンジンを始動できないおそれがある。

全車両、ボディー電装品制御ユニットを正規品と交換し、適切なソフトウェアを設定する。

対策済車両には、運転者席側ドア開口部のドアロックストライカー付近に外-1894 のステッカーを貼付する。
