## 改善箇所説明図

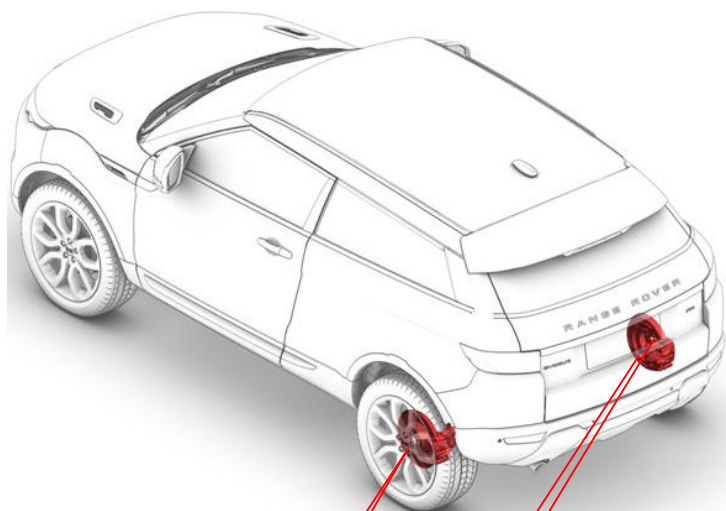
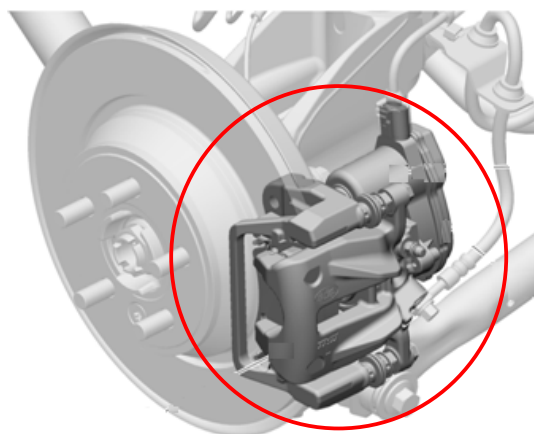
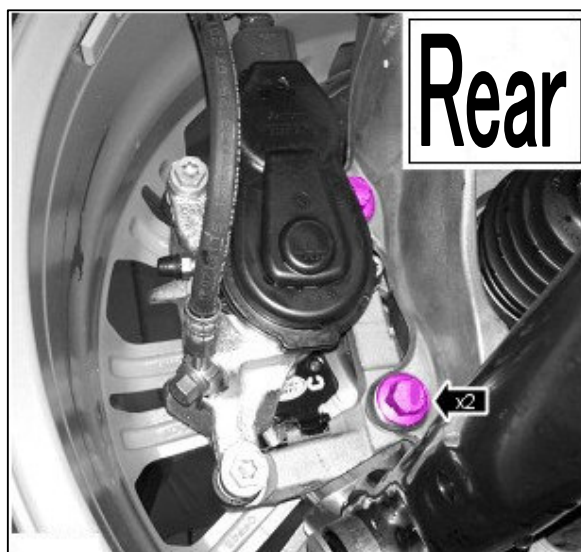
■ 不具合発生箇所（ブラケット固定ボルト片側 2 箇所）

リアブレーキキャリパマウンティングブラケットの固定ボルトにおいて、締め付けトルクが不十分なものがある。そのため、走行中や制動時に車両後方から異音が発生し、異音を無視して走行を続けた場合に、当該ボルトが脱落しブレーキキャリパが外れて制動力が低下するほか、脱落したブレーキキャリパがホイールを損傷させ、タイヤの空気が急激に抜けて、走行不能に至るおそれがある。

全車両、当該ボルトを規定トルクで締め付ける。なお、当該ボルトが脱落している場合は、損傷した部品をすべて交換すると共に、新品固定ボルトを取り付ける。
