# 改善箇所説明図

トランスミッションのインพุット  
シャフトのシーリング

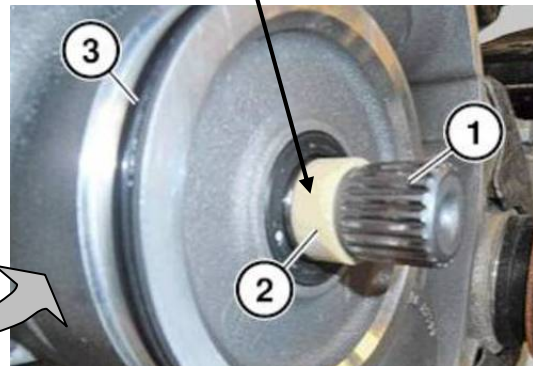
- ① インพุット シャフト
- ② シーリング
- ③ ギアボックス

電気自動車において、電気モーターの駆動トルクを伝達するトランスミッションのインพุットシャフトのシーリングが不適切なため、グリースが漏れるおそれがある。その場合、インพุットシャフトの潤滑不足によりスプラインが摩耗し、電気モーターとトランスミッションの嵌合が悪くなり、最悪の場合は走行不能となる。

全車両、当該シーリングを対策品と交換する。
