## 改善箇所説明図

C600Sport

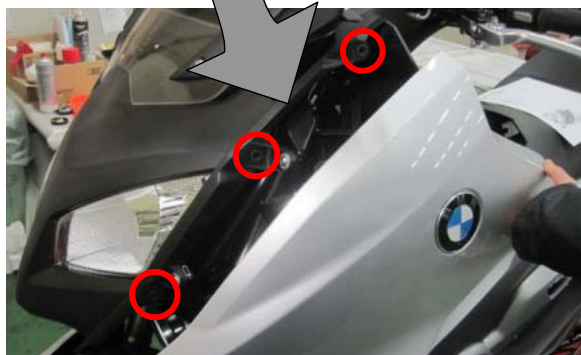
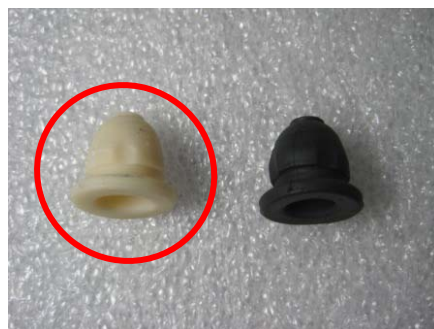
スナップロック

写真は対策対象部品装着車

フロントサイドパネルにおいて、固定しているスナップロックの硬度が不適切なため、高速走行時（＞160 km/h）に緩むことがある。そのため、そのままの状態で行くと、サイドパネルが脱落するおそれがある。

全車両、左右のスナップロックを対策品へ交換する。
