## 改善箇所説明図

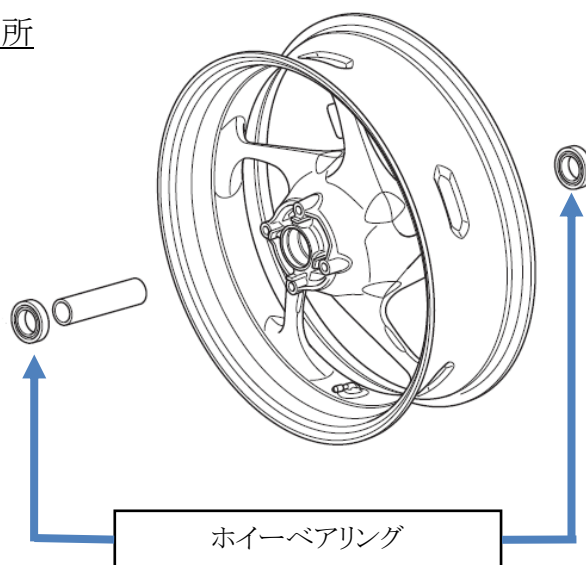
### 基準不適合箇所

注：  は交換部品を示す。

前後輪のホイールにおいて、正規品と異なるホイールベアリングが装着されているものがある。  
そのため、正規品では発生し得ない当該ベアリングからの異音や損傷等の不具合が発生する可能性がある。

ベアリングが正規品と異なる場合は、正規品と交換する。
