## 改善箇所説明図

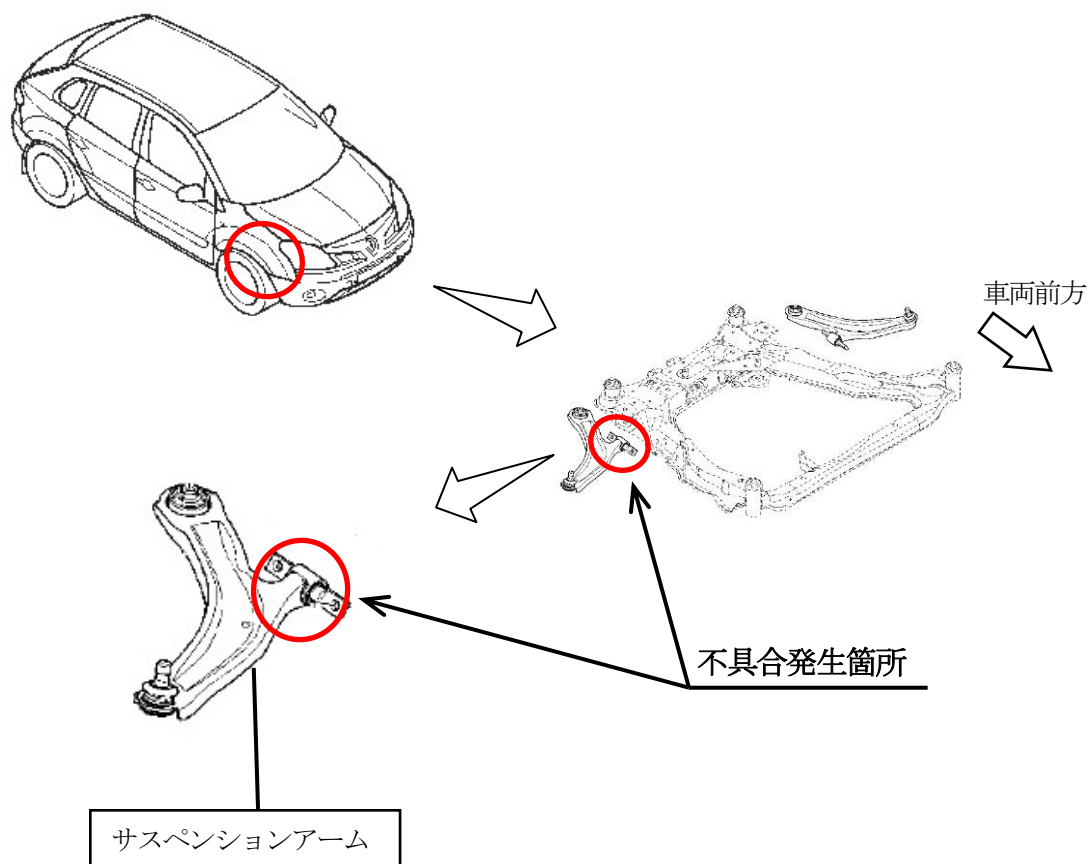
前右輪サスペンションアームにおいて、作成時に溶接が不十分であった為、使用過程においてサスペンションアームが折損する場合があります。そのため、サスペンションアームが車輪を正しく保持できなくなり、走行不能になるおそれがある。

注:  は不具合部品を示す。

全車両、当該サスペンションアームを良品と交換する。
