## 改善箇所説明図

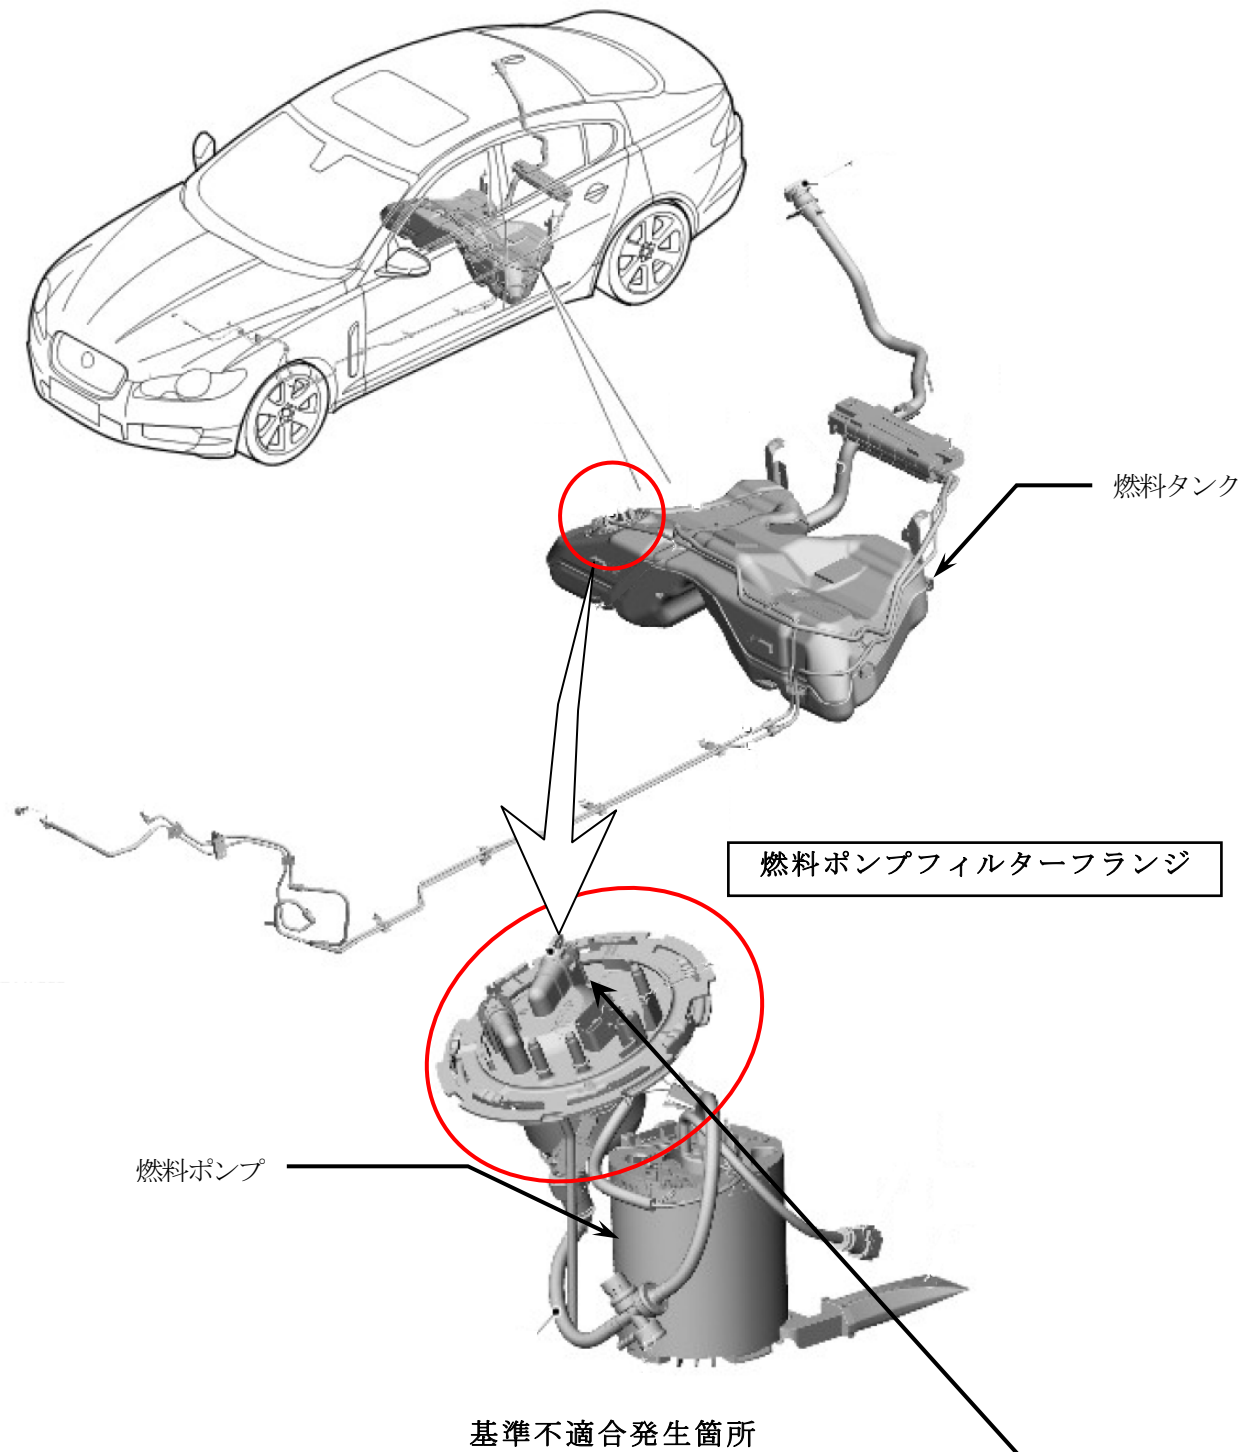
樹脂製の燃料ポンプフィルターフランジにおいて、上昇する燃料圧力に対する強度が不十分なため、当該フランジに亀裂が発生し、燃料が漏れることがある。最悪の場合、漏れて気化した燃料が周囲の高温部で着火し、火災に至るおそれがある。

全車両、当該燃料ポンプフィルターフランジを対策品と交換する。

識別：トランク内のバッテリーブラケット取付けボルトに黄ペイントを塗布する。
