## 改善箇所説明図

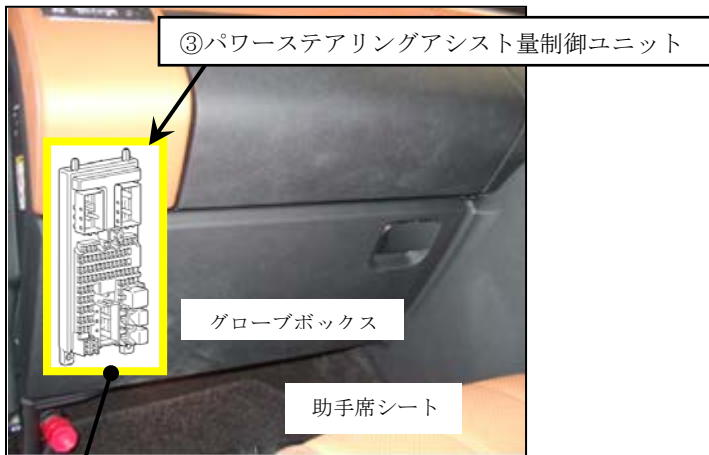
③パワーステアリングアシスト量制御ユニット

- ③ 速度感応式パワーステアリングシステムの回路短絡検知ソフトウェアが不適切なため、走行中に回路短絡の誤検知が発生し、パワーステアリングのアシスト量が高速走行用の低アシスト量に固定され、ステアリング操作が困難になるおそれがある。

- ① 対策品の回路基板を使用したカメラモジュールと交換する。
- ② カメラシステムソフトウェアを対策ソフトウェアに変更する。
- ③ 回路短絡検知ソフトウェアを対策ソフトウェアに変更する。

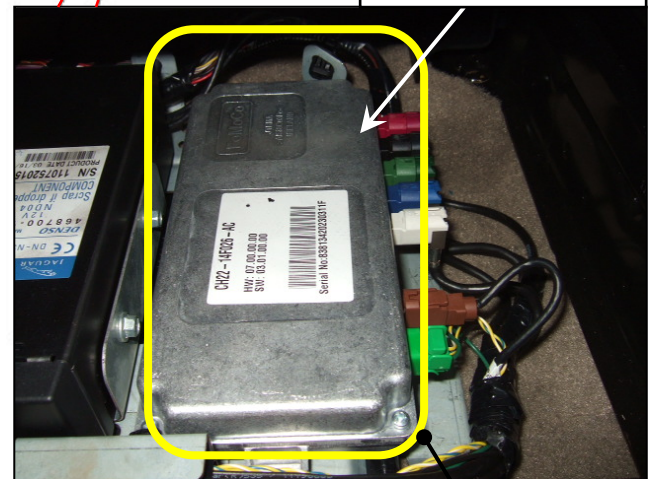
(助手席シート下)

- ① 直前直左カメラを含む全5箇所のカメラ画像表示を制御するカメラモジュールにおいて、回路基板の表面処理が不適切なため、当該基板に生成物が生じることで回路短絡が発生し、カメラ画像を表示せず、直前直左の障害物を確認できないおそれがある。
- ② カメラモジュールのカメラシステムソフトウェアにおいて、起動電圧の設定が不適切なため、エンジン始動時等で車両バッテリー電圧が低い場合、カメラシステムが起動せず、直前直左の障害物を確認できないおそれがある。
