## 改善箇所説明図

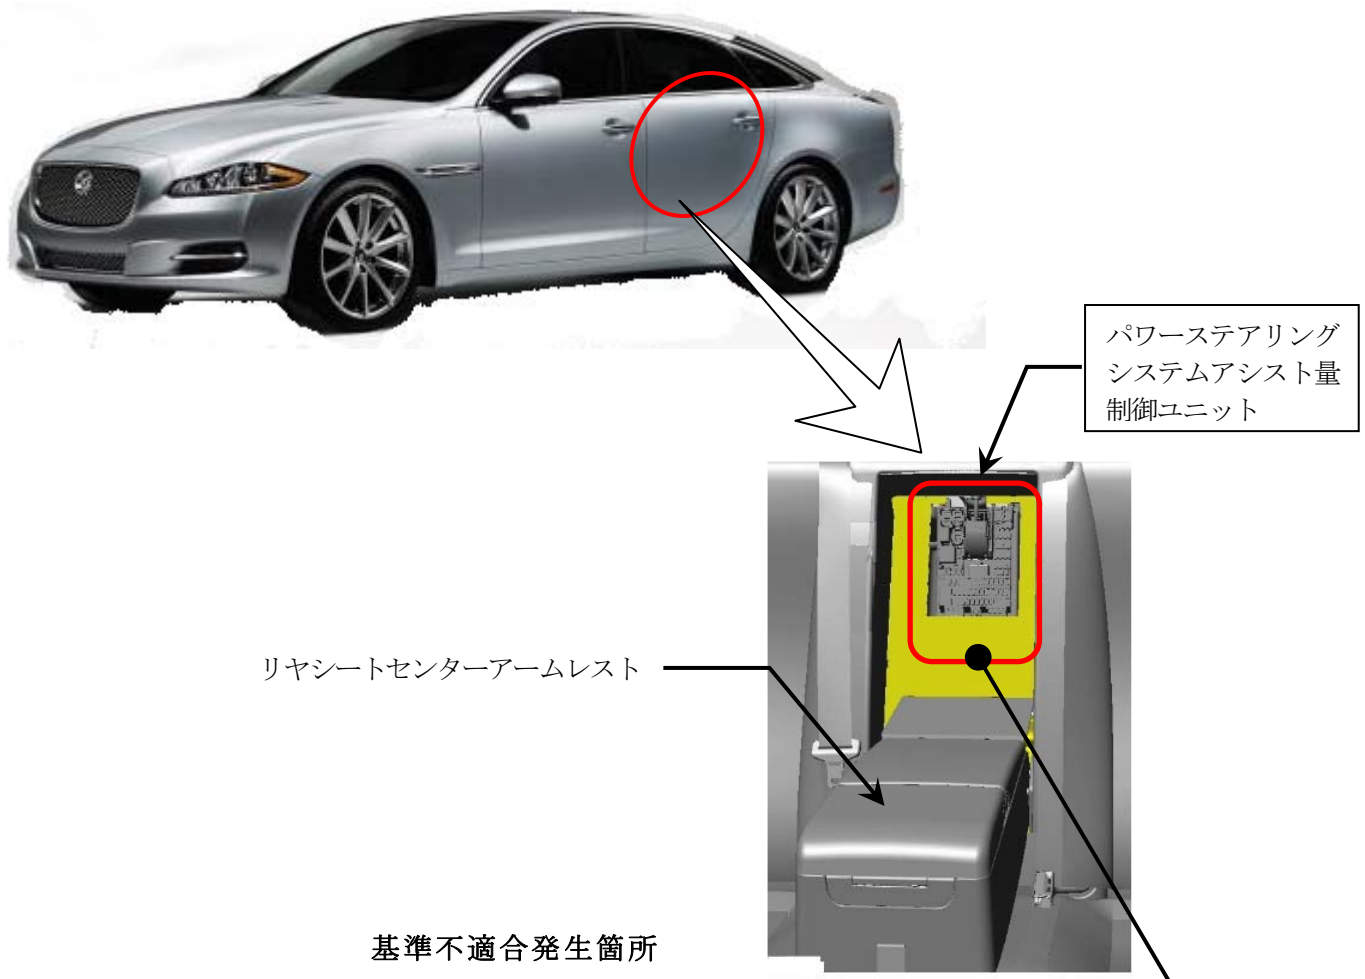
速度感应式パワーステアリングシステムの回路短絡検知ソフトウェアが不適切なため、走行中に回路短絡の誤検知が発生し、パワーステアリングのアシスト量が高速走行用の低アシスト量に固定され、ステアリング操作が困難になるおそれがある。

全車両、回路短絡検知ソフトウェアを対策ソフトウェアに変更する。

識別：左側後ドアヒンジ取り付けボルトに白ペイントを塗布する。
