## 改善箇所説明図

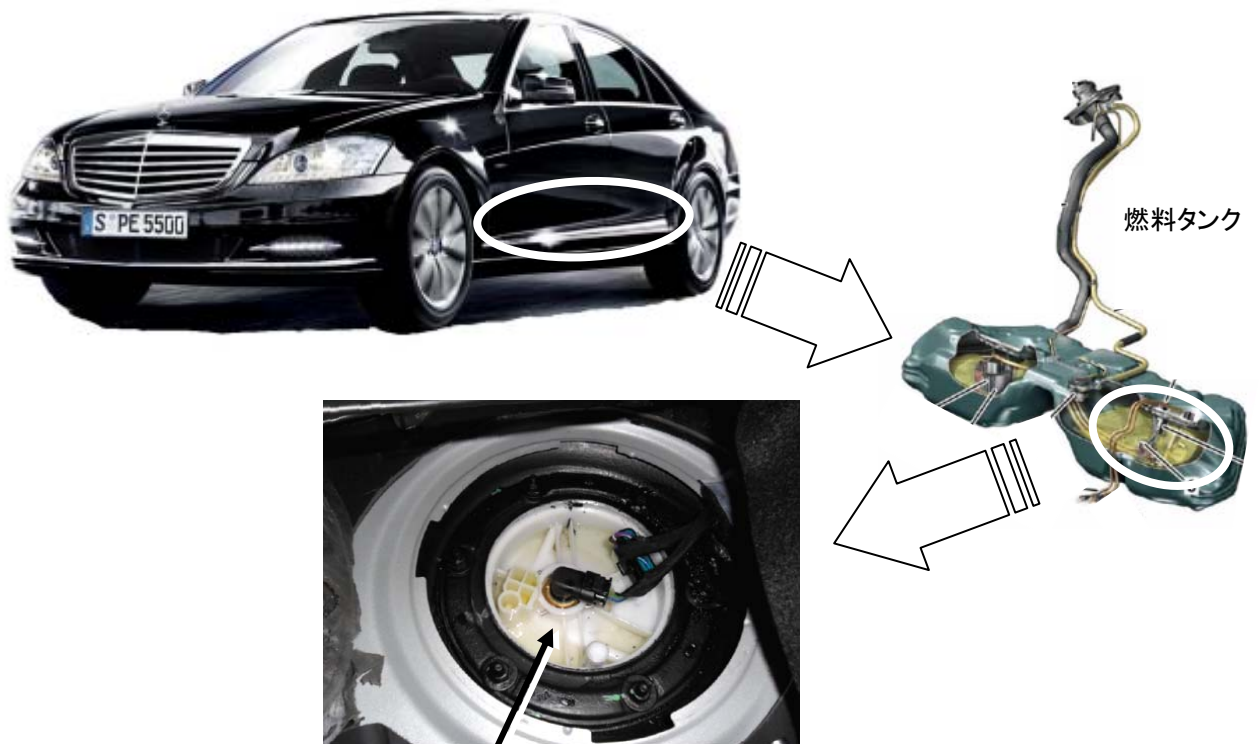
燃料フィルタ

燃料フィルタにおいて、成形不良によりフランジ面の一部の肉厚が薄く、強度が不足しているものがある。そのため、外気温度等の影響による燃料タンク内の圧力上昇に伴い、燃料フィルタ内の圧力が上昇した場合、当該フランジ面に亀裂が入り、燃料臭や燃料漏れが発生するおそれがある。

全車両、燃料フィルタを良品に交換する。
