## ① 改善箇所説明図

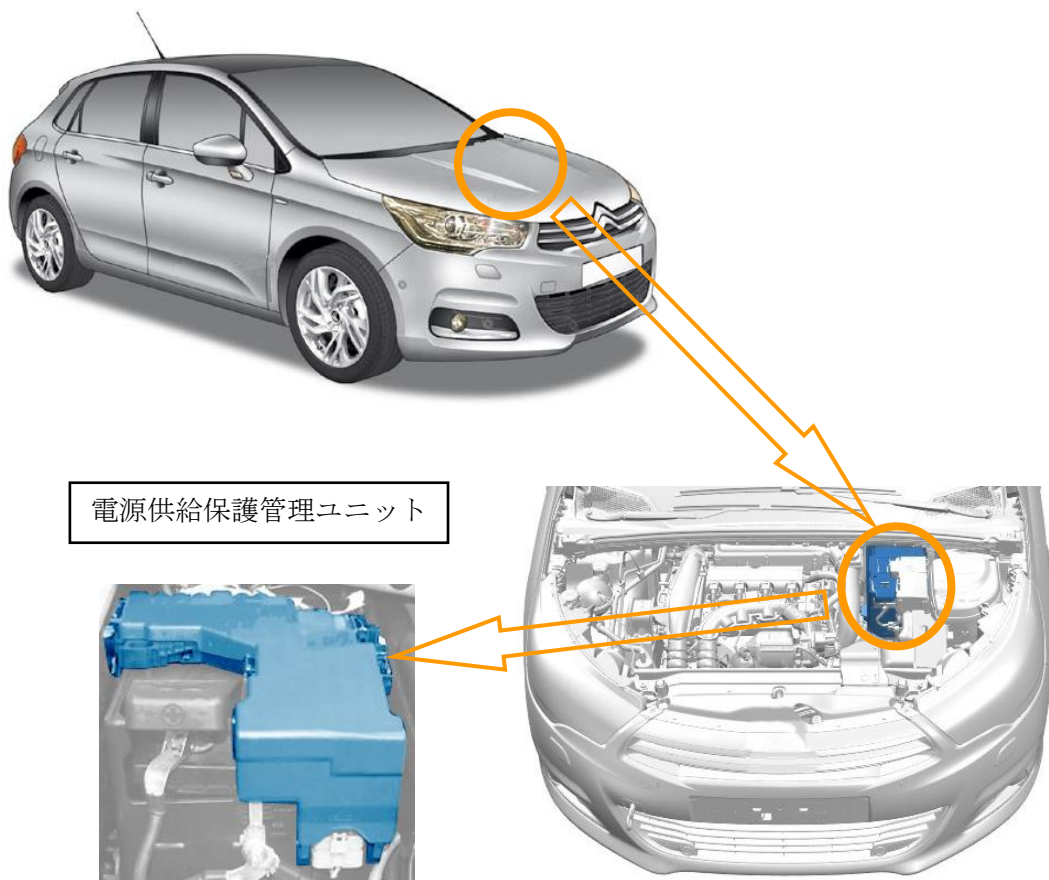
注：  識別番号の点検・交換をする部品を示す

電源供給保護管理ユニットにおいて、ソフトウェアが不適切なものがあるため、エンジン始動に必要な電源が当該ユニットから供給されず、エンジンが始動しないことがある。

全車両、電源供給保護管理ユニットの製造識別番号を点検し、該当する識別番号のものは電源供給保護管理ユニットを良品と交換する。
