## ② 改善箇所説明図

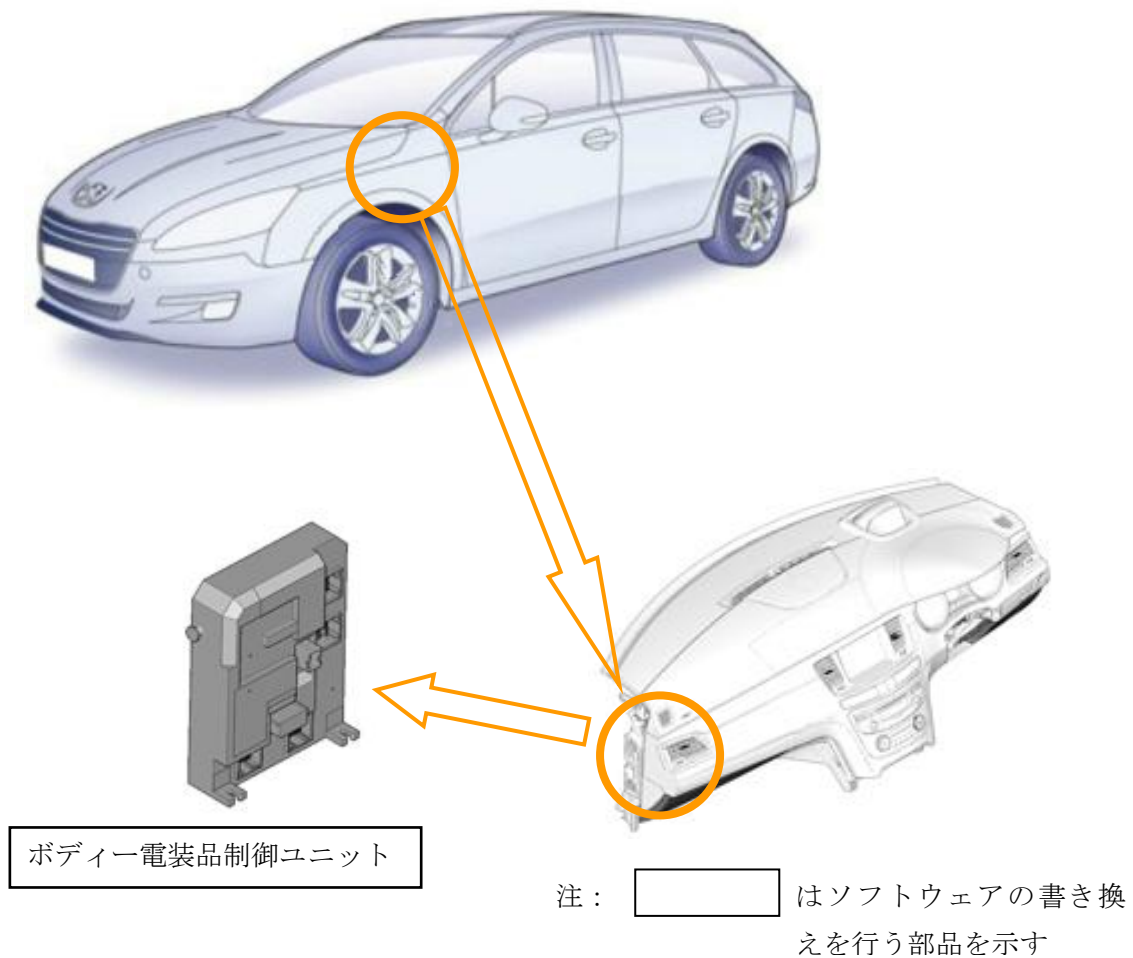
ボディー電装品制御ユニットのソフトウェアが不適切なため、エンジンを始動させようとした際に、ステアリングロック解除の信号を受けてもエンジン始動に必要な信号を当該ユニットが発せず、エンジンが始動しないことがある。

全車両、ボディー電装品制御ユニットのソフトウェアを書き換える。

対策済車両には、運転者席側ドア開口部のドアロックストライカー付近に外 - 1926 のステッカーを貼付する。
