## 改善箇所説明図

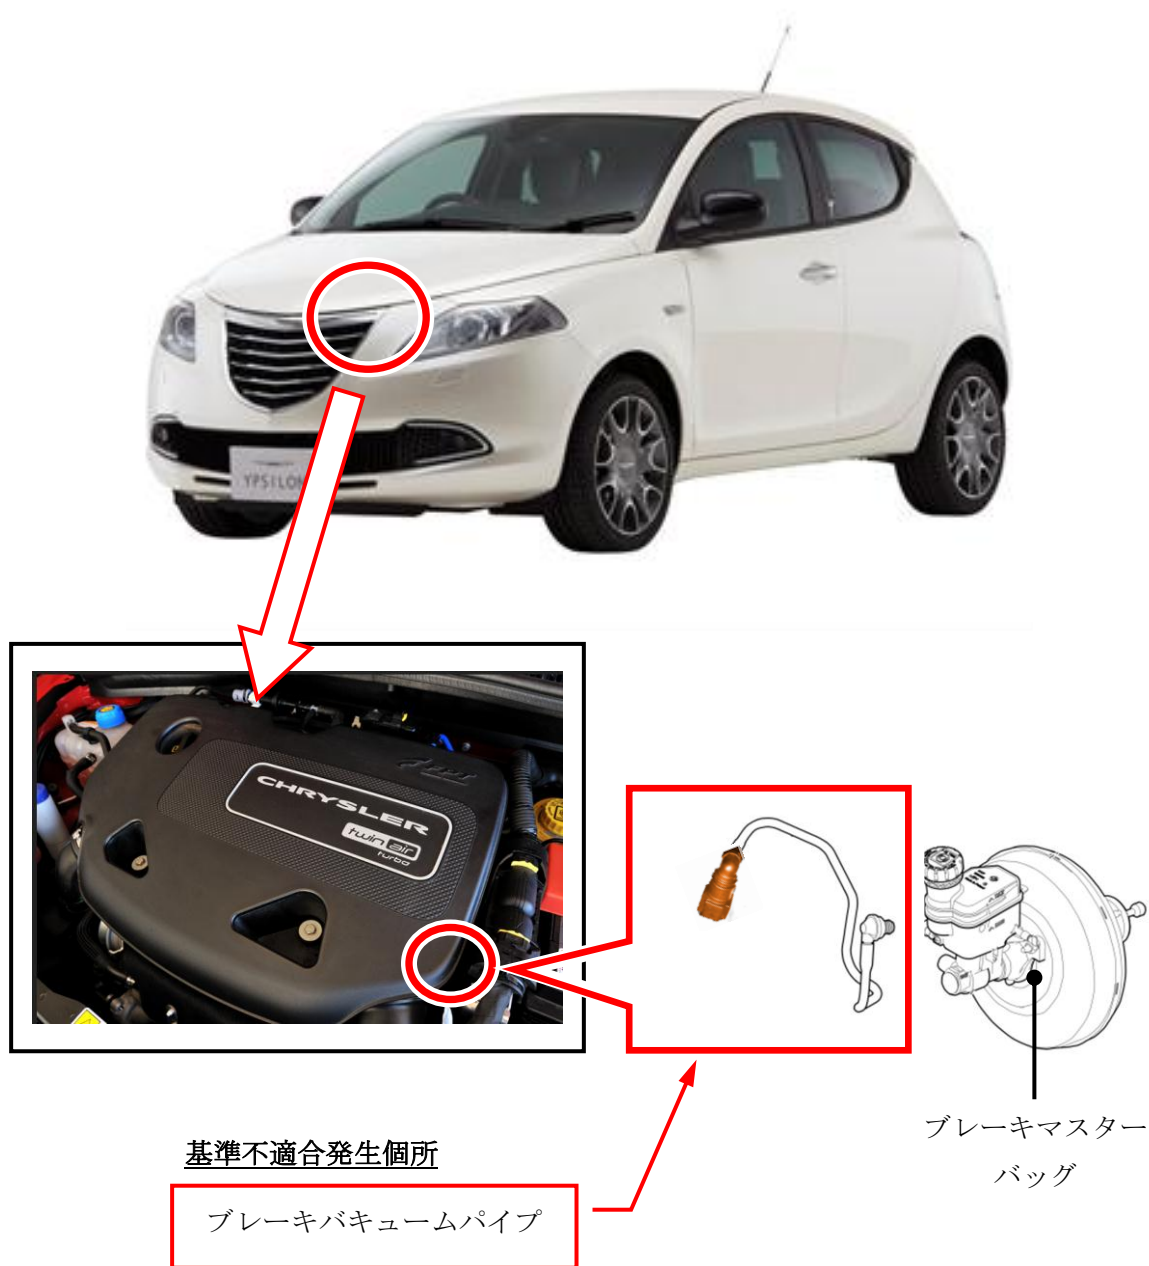
ブレーキバキュームパイプにおいて、製造工程が不適切なため強度が不足しており、ブレーキバキュームパイプに亀裂が生じるものがある。そのため、ブレーキ倍力装置の負圧が不足し、ブレーキ踏力が増大し、制動距離が延びる恐れがある。

全車両、ブレーキバキュームパイプを点検し、指定された刻印があるものは良品に交換する。

フューズボックスカバー（エンジンルーム内）の上面部に白ペイントを塗布。
