## 改善箇所説明図

### 基準不適合発生箇所

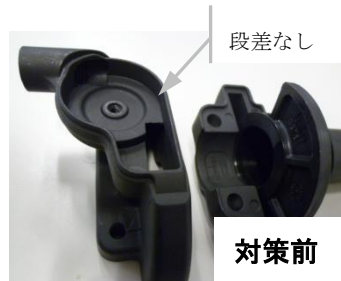
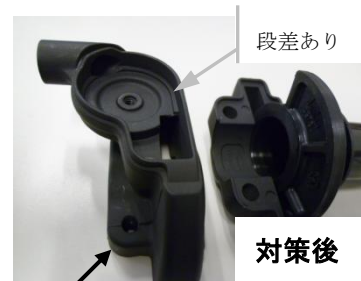
スロットルグリップ上部ハウジング

スロットルグリップ上部ハウジングの成形が不適切なため、当該ハウジング内部において、まれにスロットルケーブルワイヤーがローラーからはずれ、ハウジングとローラーの間に挟まることがある。そのため、スロットルグリップを戻してもエンジンの回転がすぐに下がらず、最悪の場合、エンジン回転が固定されたままになる。

改善の内容： 全車両、スロットルグリップ上部ハウジングを良品に、ローラーとブッシュを対策品に交換する。
